# 海岸保全施設のアセットマネジメントと 海岸林再生

継続的な保守管理を容易にする電子台帳作成の提案

九州コンサルタント部 知名 勇・鈴木 淳司  
経営管理本部 よしかわ ともひこ 吉川 智彦

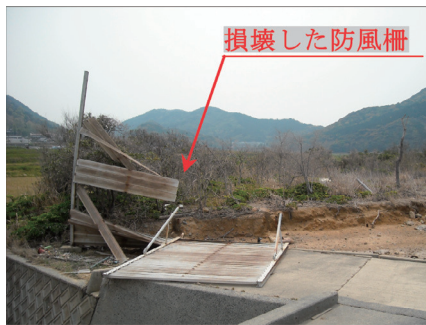
海岸林は、飛砂防止機能、防風・潮風防止機能、津波減災機能、生物多様性保全機能など、多様な機能を有することが知られています。しかしながらひとたび、強風や越波による風倒や枯損、また松くい虫による松枯れなどの被害を受けると、その多面的な公益機能は低下します。本報告は、山口県下関市豊浦町において、過去の台風の越波被害によって破損した防風柵（図1）の復旧計

図1 防風柵の損壊状況

防風柵の点検と被災記録などの解析結果から、防風柵は台風や季節風に伴う越波により損壊したことが判明しました。この結果を踏まえ、大型台風に伴い発生しうる越波の波圧を予条件として防風柵を設計しました。

防風柵のメンテナンス計画では、防風柵復旧の緊急度を支柱・控柱・パネル・支柱関連部材・下部パネル有孔板の損傷状態や防風機能発揮度の視点から評価し、復旧優先箇所の順位と復旧工事の内容を定めました。

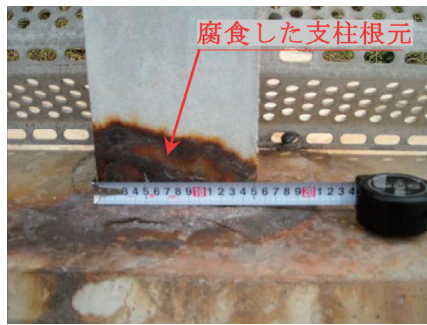
図2 防風柵支柱の劣化状況

現地踏査による施設の詳細点検では、主柱・控柱・パネルといった部材ごとに損傷および劣化（図2）などの有無や程度を点検しました。また、海岸林については、植栽樹種ごとの生育状況（図3）や枯損の状態、自然に

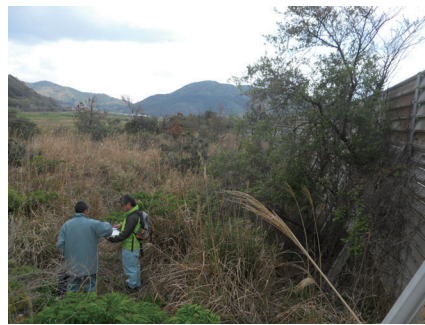
図3 海岸林の生育状況

海岸林再生の検討にあたっては、現存する樹種とその活力など生育状況を確認しました。結果、クロマツ・トベラ・アキグミの組み合わせが、安定した海岸林形成に期待できるものと判断しました。

海岸林の基盤整備にあたっては、越波や降雨による基盤や土壌の浸食・流出が現地確認されたことを踏まえ、ふとん籠による崩壊防止・流出防止を計画しました。
