# 新燃岳付近 2018年3月9日時点の土砂移動状況 概略判読図 **速報版**

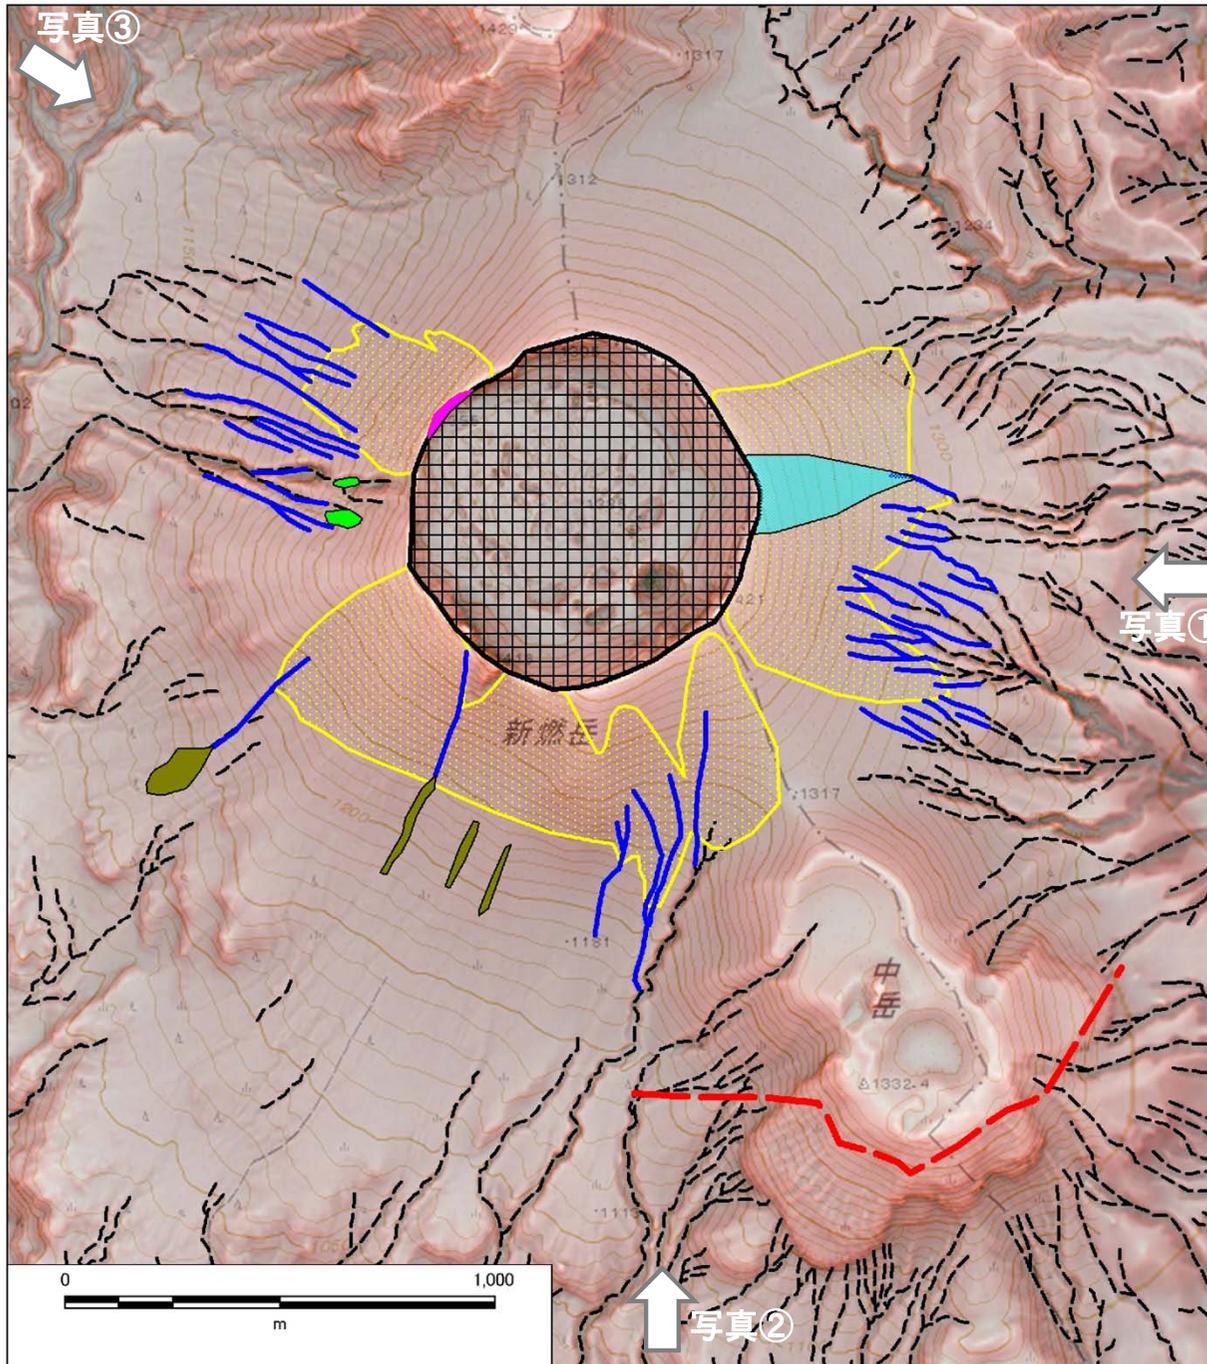
- アジア航測(株)が2018年3月9日16:00～17:40の間に撮影した空中斜め写真を用いて、判読したものです。
- 判読結果は概略の位置を示したものであり、**詳細な精度は有していません。**
- リルとガリーは、侵食断面の規模によって大まかに分類したものであり、厳密な区別はしておりません。
- 基図には、国土地理院発行基盤地図情報5mメッシュから作成した赤色立体地図と地理院地図を使用しております。

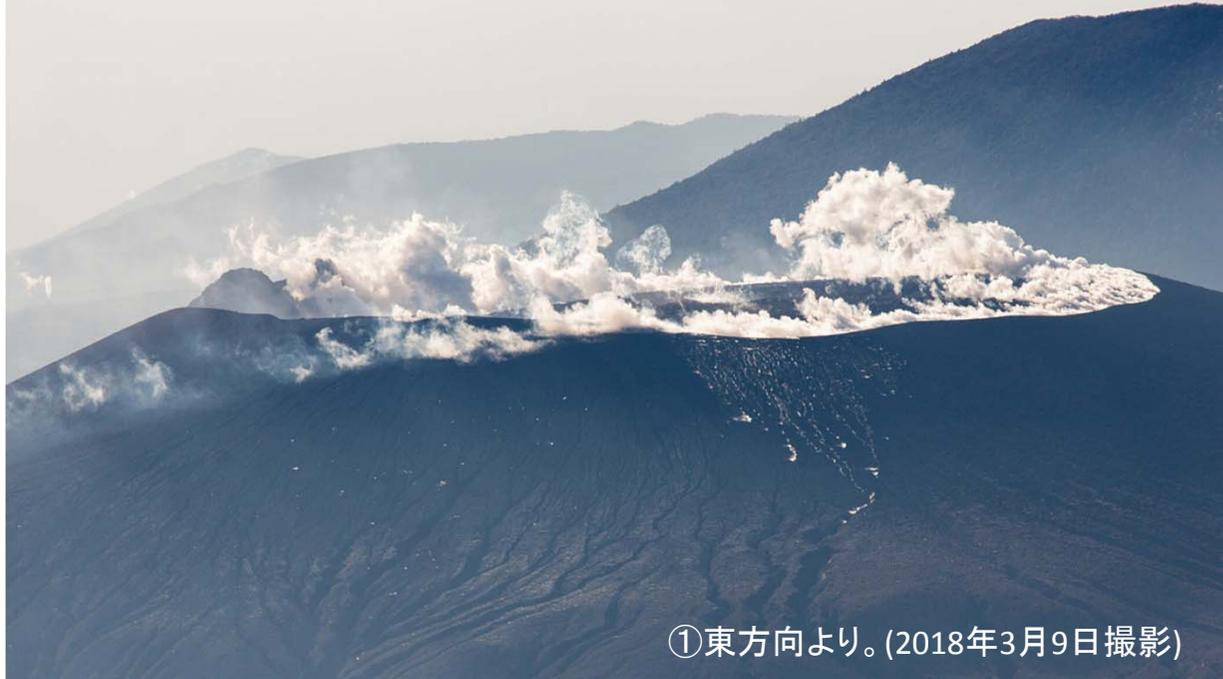
①東方向より。(2018年3月9日撮影)

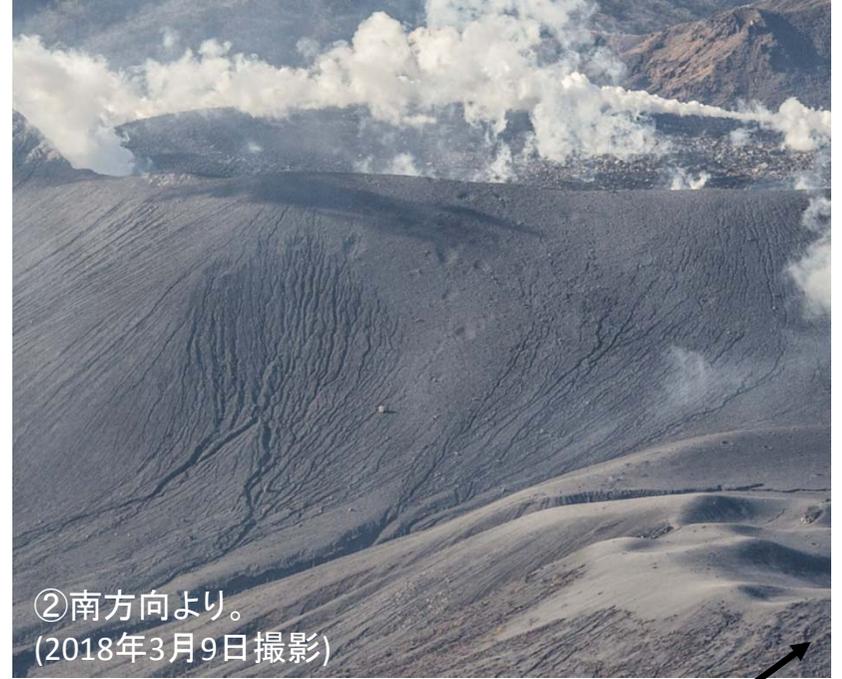
②南方向より。  
(2018年3月9日撮影)

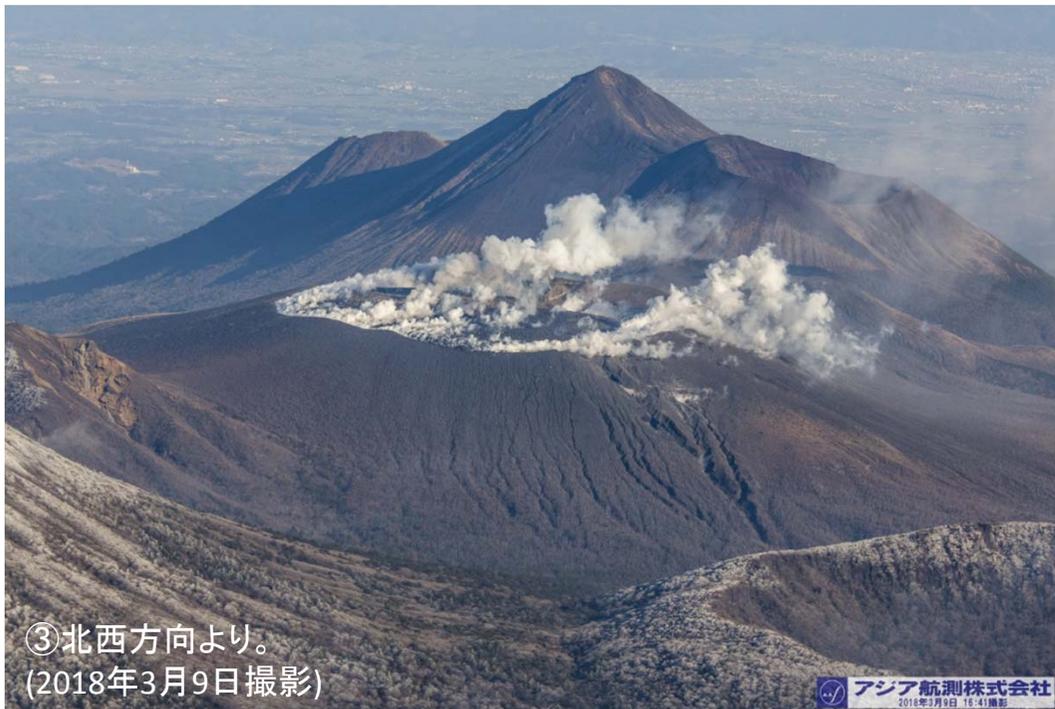
③北西方向より。  
(2018年3月9日撮影)

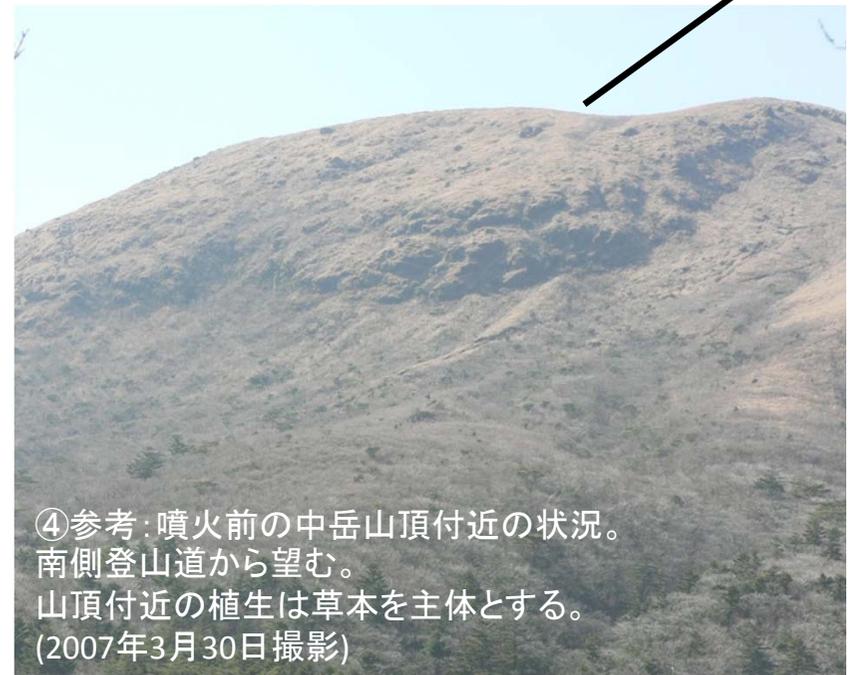
④参考：噴火前の中岳山頂付近の状況。  
南側登山道から望む。  
山頂付近の植生は草本を主体とする。  
(2007年3月30日撮影)
