2023年8月豪雨による透過型砂防堰堤下流 の被災事例

岩手県岩泉町で発生した土砂流出と透過型砂防堰堤下流の被災状況調査

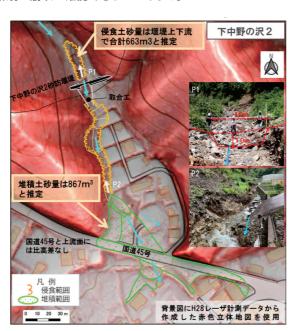
図2 十砂流出状況

現地調査により把握した発災後の土砂流出状況を図2に 示します。砂防堰堤上流約 60m から下流の区間 (渓床勾 配 1/6.5) では渓床・渓岸部の侵食が確認されました。堰 堤前面や下流に小中径礫(10~20cm 程度)が堆積して いたことから、これらが流下したものと推測されます。ただし、 大径礫(最大約120cm) は渓床で残存していました。

それより上流(淫床勾配 1/3.7) では、今回新たに淫床 の堆積土砂が大きく変動した痕跡は確認できず、渓床に苔 などが残存していました。また、UAV(無人航空機)を用い て渓流の上流を上空から確認したところ、渓岸及び山腹に 新規の崩壊は確認できませんでした。
