# 民間工場における路面下空洞・排水管調査

地中レーダによる空洞調査結果と、小型UAV（無人航空機）による撮影動画から作成した排水管三次元点群データを重ね合わせることによって、異常箇所の関連性を把握した結果の紹介

まちづくりデザイン部 小原 悠太・高橋 健  
社会インフラマネジメント事業部 尾崎 祥太郎

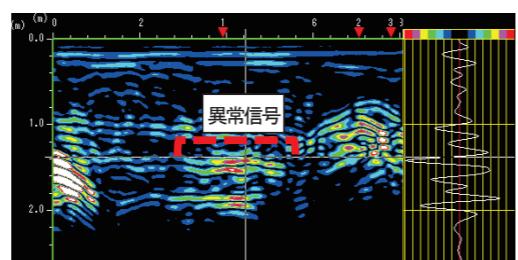
図3 地中レーダ計測結果（地中断面映像）の例

調査の結果、車道の中心付近、深さ1mほどの位置で異常信号を検知しました(図3)。信号の形状などから、空洞には至っておらず、地盤のゆるみ程度の異常であると考えられました。異常の発生原因として、転圧不足や地震の影響による不等沈下、また直下に排水管があることから排水管の破損による土砂の流出の可能性が考えられました。

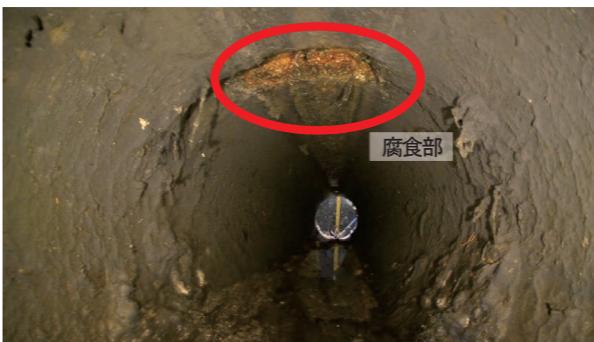
図4 管内撮影結果（腐食部）

調査結果から、2箇所の異常(腐食および継手ズレ)を確認しました(図4)。また、管内には土砂の堆積と滯水が確認され、これらは腐食部からの土砂の侵入や継手ズレによる管のたわみが原因である可能性があると考えられました。

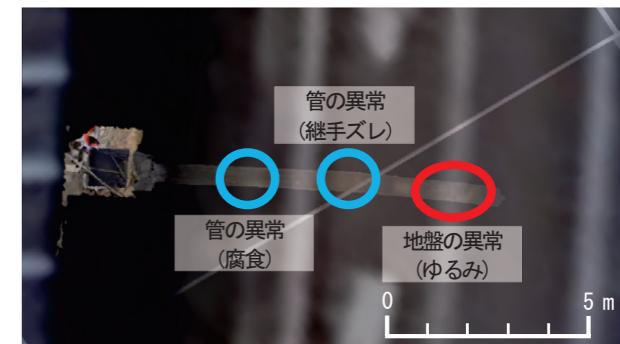
図6 排水管三次元データと地図の重ね合わせ

理を行い、人孔および排水管の三次元点群データを作成しました(図5)。このデータと地図とを重ね合わせることで、それぞれの異常の位置関係を確認しました(図6)。ここで、赤丸は地上からの調査結果を、青丸は管路内からの調査結果を示しています。その結果、地盤の異常箇所と、排水管内の腐食および継手ズレの位置は数m離れていることが判明しました。これにより、地盤に一定の異常は確認されたものの、それが管路の損傷の真上ではないことから、直接的な原因であると断定するには至りませんでした。
