# UAVによる熱赤外線調査を利用した 法面補修計画検討

～山間部道路での調査事例～

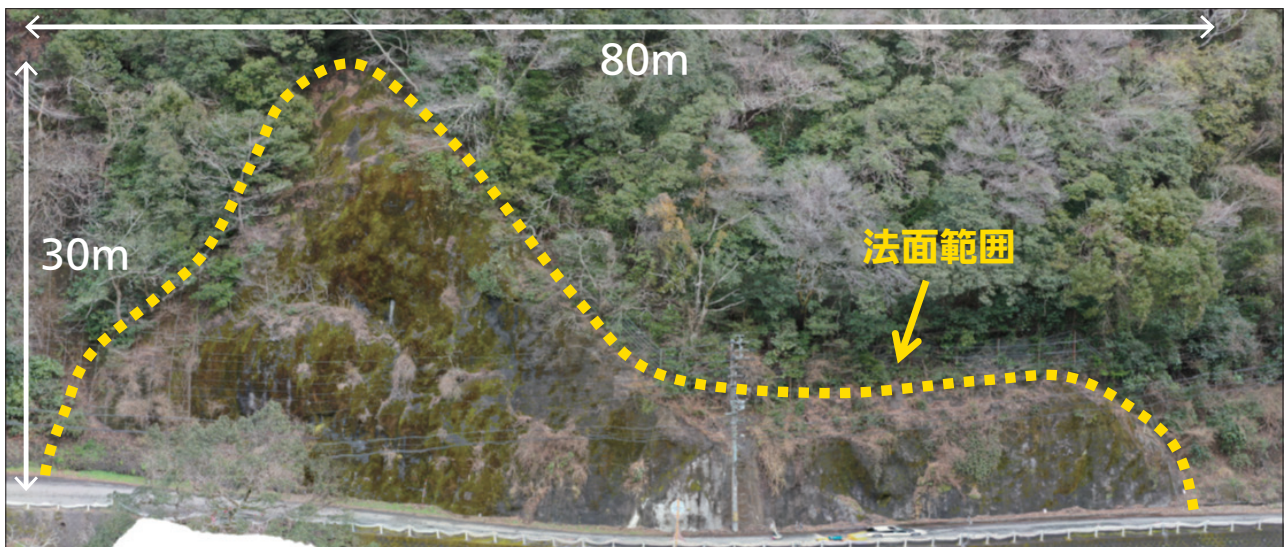
調査箇所は、河川と平行する山間部道路にある法面高が約30m、法面勾配が約70°のモルタル吹付法面です（図1）。この吹付法面は目視による法面点検の結果、モルタルの亀裂や剥離が見られ、空洞化が疑われる法面でした。また、モルタルの一部には凹凸があり、道路面からの撮影では死角になる箇所がありました。

図1 調査箇所全景（UAVによる可視画像）

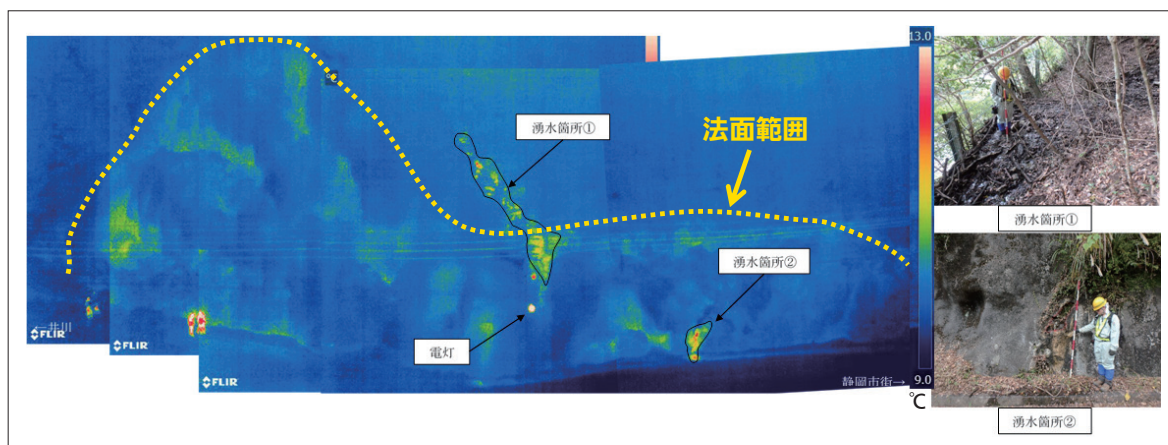
UAVで撮影した早朝と昼間の熱画像を比較したところ、周囲の表面温度よりも温度上昇が著しい箇所を検出できました。温度差の大きい箇所では空洞化が進行していると推定され、特に、法面上部で温度上昇が確認され、

空洞化が広がっている可能性があります（図2、図3）。

図2 UAVによる早朝の熱画像

「Ⅲ」に該当する法面では、詳細調査を実施し、増厚吹付等の補修が必要と判断しました。

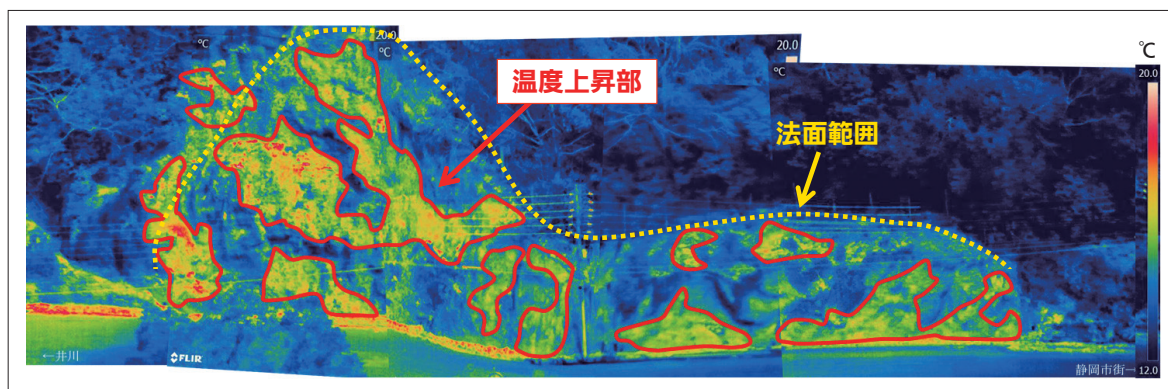
図3 UAVによる昼間の熱画像
