2012年5月5日にネパール国セティ川で発生した洪水災害

現地調査およびヒアリングによる調査報告

防災地質部 うすき のぶひろ よしの こうすけ
臼杵 伸浩・吉野 弘祐

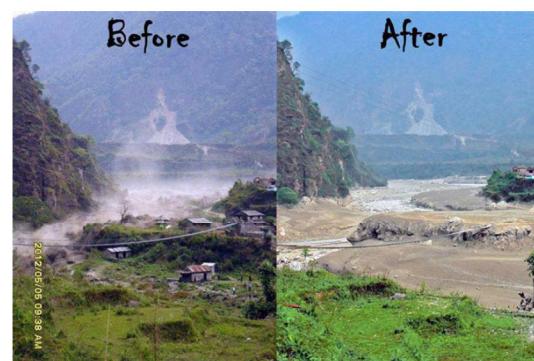
今回の災害では、セティ川流域で70人を超える死者・行方不明者が記録され、その犠牲者の大半は、Kharpani地区周辺に集中しています。図2はKharpani地区における災害前後の写真です。これらの写真から、橋台が位置

する段丘上にも洪水が到達し、人家が全て流失している状況が分かります。この地区は、温泉が湧出する観光地となっており、この温泉を利用していた観光客も犠牲となりました。

図2 Kharpani における災害前後の状況(Dahalら,2012)

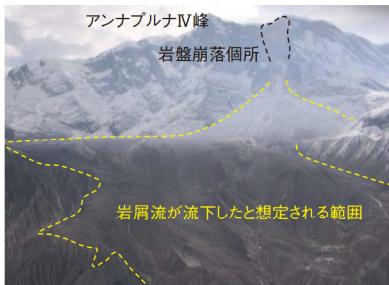
災害前後に撮影されたLandsat7の衛星画像の比較により、アンナプルナIV峰西側斜面で岩盤崩壊が発生したことがわかりました。その規模を推定すると、高さ850m、

幅550m、厚さ70mで、約32,725,000m³程度でした。岩盤崩壊に伴い岩盤は粉碎され、氷河上に飛散するとともに、岩屑流となって氷河の下位に分布している旧氷河

湖堆積物上を流下しました(図3)。図4に見られるように旧氷河湖堆積物は、侵食によって尖った針状の土柱地形を呈しています。しかし、岩屑流の流下した部分ではやや丸みを帯びた尾根状の地形に変化しており、岩屑流が旧氷河湖堆積物を侵食しながら流下したものと推定されます。一方、旧氷河湖堆積物の下位に分布している石灰岩層は、雨水や融雪水の侵食により、非常に深いセティ・ゴルジュ^{*2}を形成(図5)しています。ゴルジュ周辺

図3 アンナプルナIV峰西壁で発生した崩落の全景

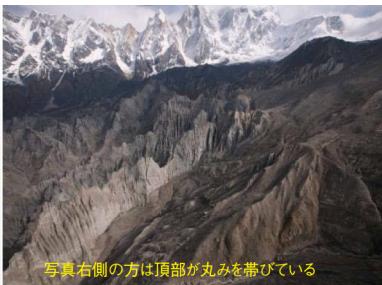
図4 土柱状をなす湖成堆積物

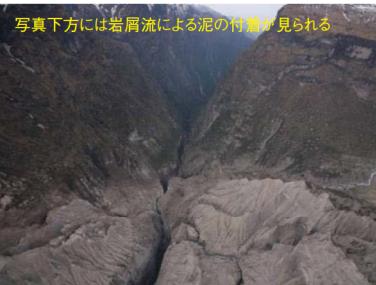
図5 セティ・ゴルジュを形成

に泥状の流下痕跡が見られることから、この時点で一部の岩屑流は、積雪や氷河を取り込んで泥流化していた可能性が考えられます。また、セティ・ゴルジュの上部斜面には、針葉樹が群生し、その一部は岩屑流の影響により、流下方向に倒木しているものや、岩屑流の粉体が樹木に付着している状況が確認され、岩屑流は爆風を伴って流下していたと推定されます。

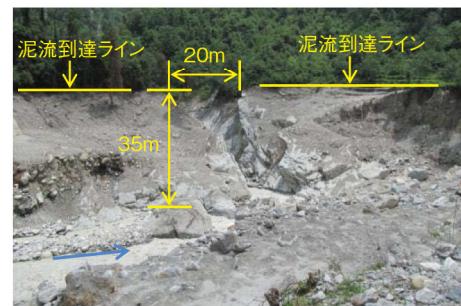
Kapuche集落付近では、河道は著しく屈曲し、さらに川幅は急激に変化する狭窄部となっています(図6)。この地点の泥流到達高は河床から35mにも達し、泥流到達高のラインを結ぶと湛水したかのように水平なラインとなります。集落住民ヒアリングの結果から、泥流到達後の約5分程度この一帯が湖のようになります、その後一気に流れたことがわかりました。このことから、泥流が到達した際に、この狭窄部で閉塞し、それが決壊して流下したと想定されます。この狭窄部から下流3kmには、多くの犠牲者を出したKharpani地区が位置しており、河道閉塞の決壊により、泥流は勢いを増してKharpani地区を襲ったと推定されます(図7)。また、泥流到達の瞬間が撮影されたビデオ映像から泥流の速度を算出すると、約13.0m/sと算定されました。また、狭窄部直下流の流下痕跡からピーク流量を推定したところ、約12,300m³/sになりました。

図6 Kapuche の狭窄部

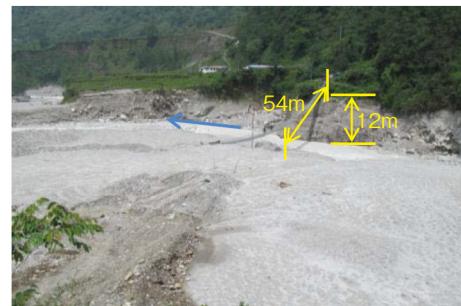
図7 Karpani 吊り橋付近での被害発生
