水源林スコリアの流出可能性評価

神奈川県西部酒匂川上流域を例として

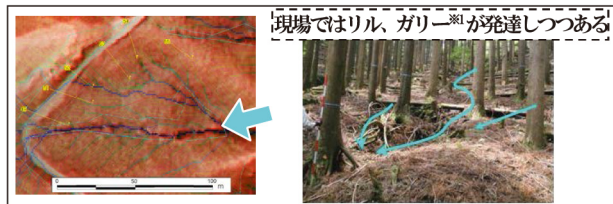
図1 分布するスコリア

- ・粒子は概ね2~5mmで、密度が小さく水に浮きやすい。丸~楕円形状で、孔は少なく粒子自体の保水力は小さい。
- ・スコリア層は粘着に乏しくサラサラとした砂状を成し植物根による繋結力が働かにくい。層内部には空隙が多く透水性が高い。
- ・安定勾配は25~35°であり、わずかな水流や風、生物移動によっても流動しやすい。

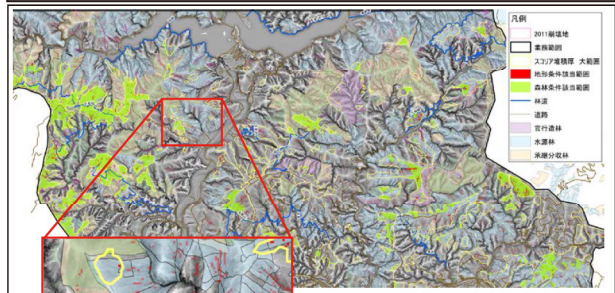
図9 スコリア層流出可能性評価と現地状況

スコリア層流出可能性評価結果

スコリア層流出可能性 高と評価された領域(赤い領域)では、ガリーやリルがではじめており、現地でもスコリア層流出の可能性が高いことが確認されました。
