# 全方位カメラ（LV）を活用したスクリーニング調査

効率的で安全な道路防災点検

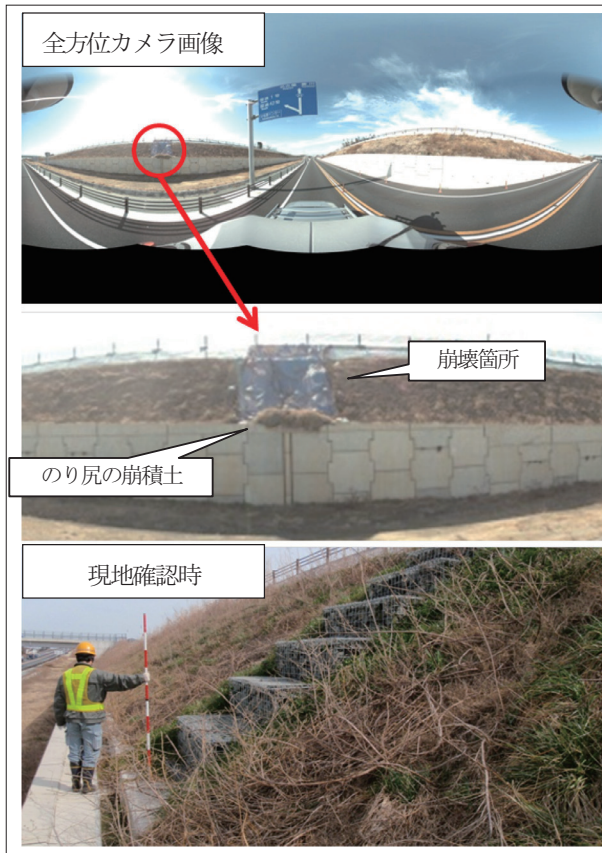
図3 のり面崩壊箇所

切土のり面の一部がブルーシートで覆われ、のり尻の補強土擁壁天端部に崩積土が堆積している様子を確認できました。「現地確認」時にはフトンカゴ工による対策がなされていました。

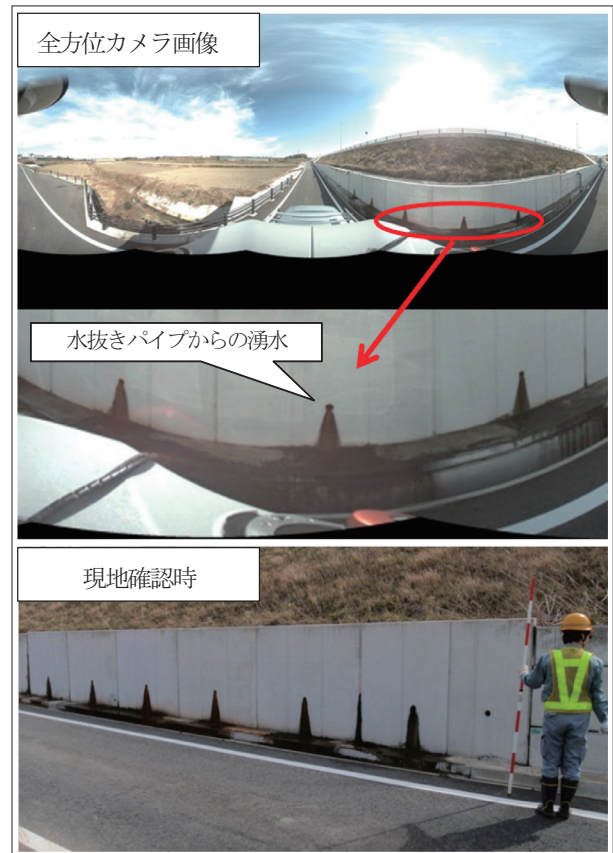
図4 湧水箇所

擁壁下部の水抜きパイプから湧水が流出している様子を確認できました。盛土内の水位が高く、のり面の変状が懸念されましたが、「現地確認」時にのり面と擁壁に異常がないことを確認しました。
