UAVを活用した火山地域における砂防施設の維持管理

砂防設備巡視・定期点検におけるUAV活用の有効性

九州国土保全コンサルタント技術部 菊地 瑛彦・岡野 和行・鳥田 英司

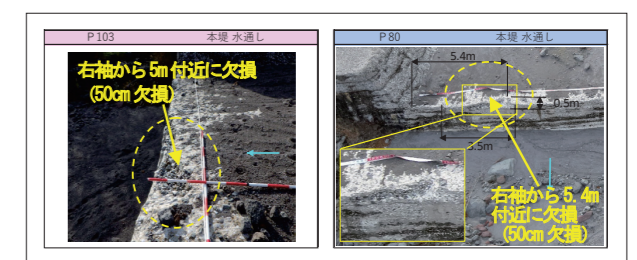
図5 点検結果の比較(左:作業員,右:UAV)

前項の検討で考案した手法で実際に管内の砂防堰堤、床固を対象にUAVによる定期点検を行い、同時並行で実施されていた従来の作業員点検との精度、安全性、効率性の比較を行いました。損傷規模の推定値は近似しており、特に損傷位置はUAVの方が把握しやすい結果となりました(図5)。また警戒区域内に人が立ち入らない点検が実施でき、現地での作業時間が作業員点検に比べ大幅に短くなることを確認しました(表3)。一方、取得画像の整理・分析を含めると作業員点検よりも長くなる傾向となり、これらの時間の短縮が今後の課題です。
