航空レーザ計測データを活用した斜面崩壊事例の分析

～崩壊前後の微地形分布や土砂移動状況等の特徴分析～

経営戦略本部 船越 和也
国土保全技術部 山口 悠・屋木 わかな・染谷 哲久・井元 成治

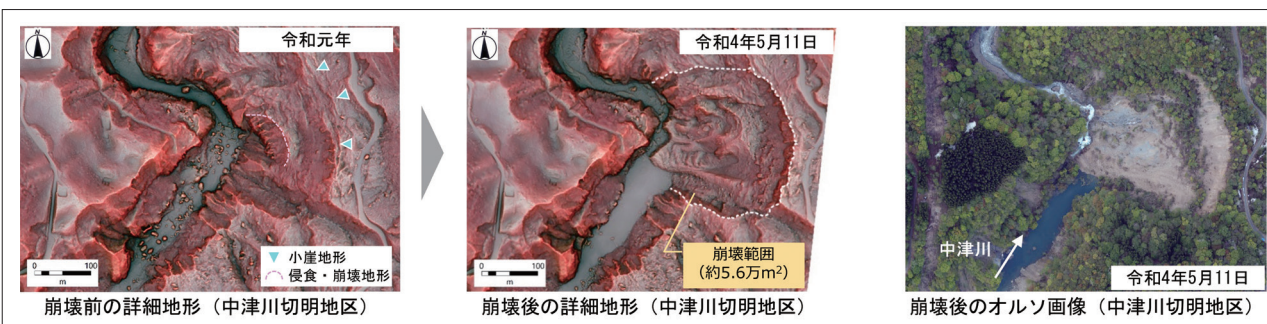
図1 中津川切明地区の崩壊前後の詳細地形と崩壊状況

崩壊地周辺には地すべり地形が分布しており、今回の崩壊発生箇所は地すべり地形の末端崖に位置していました。

また崩壊範囲の上部には小崖地形、下部には崩壊地形が確認されました（図 1 左）。この微地形分布は、既往の崩壊事例における「上部の小崖地形及び下部の崩壊地形」という微地形の特徴²⁾と類似しており、中津川切明地区の崩壊前においても同様の傾向が見られていました。

2 時期の赤色立体地図とオルソ画像（図 1）とを比較した結果、崩壊範囲の面積は約 5.6 万㎡でした。また令和元年

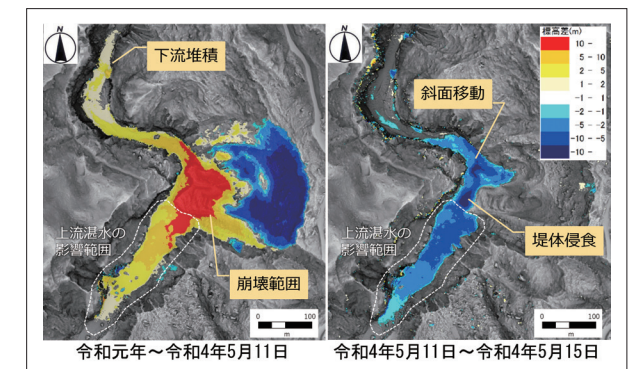
図2 中津川切明地区の各時期の標高差分図

と令和 4 年 5 月 11 日の標高差分値（マイナス値の合計）から、侵食土砂量が約 21.8 万㎡、堆積土砂量が約 20.3

万㎡であり、崩壊土砂は斜面下部および直下の中津川の河道に堆積していることが確認されました（図 2）。

また、その後の 5 月 15 日の詳細地形を見ると、5 月 11 日から崩壊範囲に目立った変化は確認されなかったものの、河道に堆積した土砂の一部が下方に移動するとともに侵食されていました。これは 5 月 13～14 日の降雨（連続雨量 29mm：国土交通省切明観測所）により、河川流量が増加して堆積土砂が侵食され、流下したものと推定されます。

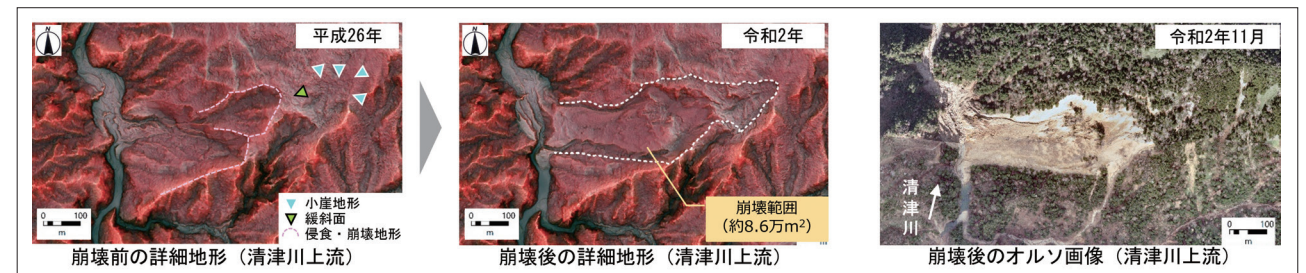
図3 清津川上流の崩壊前後の詳細地形と崩壊状況

崩壊斜面の周辺における崩壊前の詳細地形を見ると、斜面上部には緩斜面と小崖地形が分布しており、斜面下部には明瞭な崩壊地が確認されました（図 3 左）。この微地形分布は、規模の大きい崩壊の発生に関する「上部の小崖地形及び下部の崩壊地形」という微地形の特徴²⁾と類似しており、清津川上流の崩壊前においても同様の傾向を見ることができました。

2 時期の赤色立体地図とオルソ画像（図 3）とを比較した結果、崩壊範囲の面積は約 8.6 万㎡でした。また平成 26 年と令和 2 年の標高差分値から侵食土砂量は約 46.4 万㎡、堆積土砂量は約 25.0 万㎡であり、約 21.4 万㎡の土砂が直下の河床へと流出したことが確認されました（図 4）。

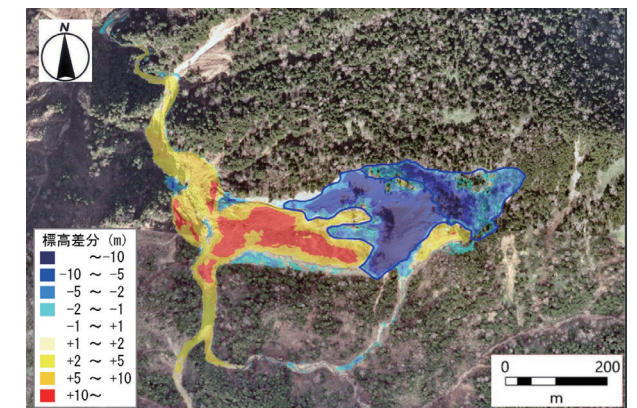
図4 清津川上流の崩壊前後の標高差分図

なお、令和 4 年にも LP 計測を実施して令和 2 年との差分解析を行いました。拡大崩壊や堆積土砂が目立った侵食等は見られませんでした。
