六甲山地におけるナラ枯れ被害の実態と特徴について

木片ブロックサンプルの裁断による被害生存木の特徴の把握

防災地質部 船越 和也
西日本コンサルタント部 池田 欣子・山賀 由貴

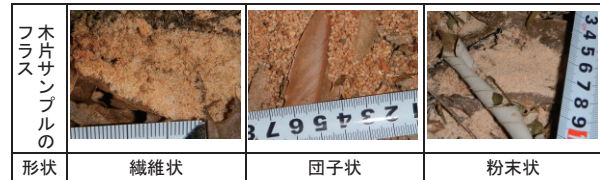
図3 木片ブロックサンプルでみられたカシナガのフラスの形状

カシナガの穿入を確認したナラ枯れ被害木に対して、堆積したフラスの形状を確認したところ、カシナガのフラスは、図3に示すように、繊維状、団子状、粉末状の3種類を確認しました。繊維状のフラスはカシナガ雄成虫による母孔の掘削時に見られます。カシナガ雌成虫が交尾後に孔道を掘る際には、団子状のフラスが排出されます。粉末状のフラスは幼虫が排出するもので、図4に示すような幼虫室が形成される頃にみられるものです。

フラスの形状を確認することで、被害木の樹木内にあるカシナガの繁殖段階を推定することができるため、被害木処置を行う際の判断材料の一つとして考えることができます。

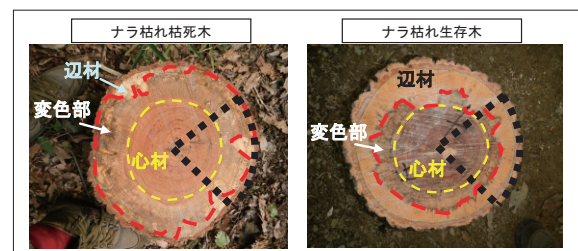
図5 ナラ枯れ被害による枯死木と被害生存木の変色部の違い

六甲山系のナラ枯れ被害木のうち枯死木はごく一部であり、ほとんどが葉枯れのみみられない被害生存木でした。ナラ枯れ被害枯死木と被害生存木の木片ブロックサンプルの断面を観察した結果、図5に示すように、ナラ枯れによる枯死木は樹木断面のほぼ全体が心材と同様の濃い褐色に変色していました。一方、被害生存木は、心材周縁に同様の変色部が認められたものの、辺材全体にまで変色部が拡散していないことが確認されました。

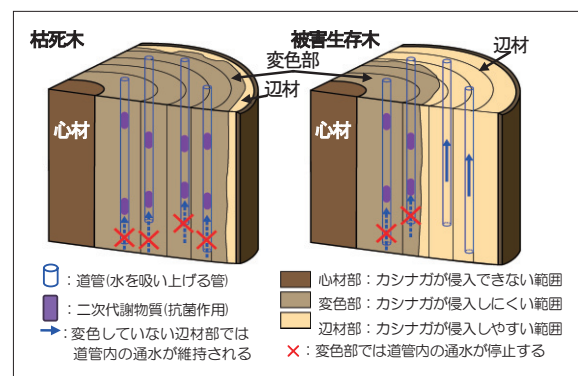
図6 ナラ枯れ被害木が枯死する場合と生存する場合の仕組み

このような樹木断面の変色は、図6に示すように、カシナガが穿入した際の樹木抗菌作用によるものです。枯死木は抗菌作用が強く働くことで変色部が辺材全体に及び道管内に二次代謝物質が詰まって通水ができなくなり、枯死したことを示しています。一方、抗菌作用が部分的に留まった被害生存木は、被害後も道管の一部が維持されていることが確認でき、ナラ枯れ被害生存木は、枯死に至らないと推察されました。
