アジア航測株式会社

平成26年11月 長野県神城断層地震による長野県小谷村付近の崩壊地分布図  
(平成26年11月23日撮影 DMC画像による:暫定版)

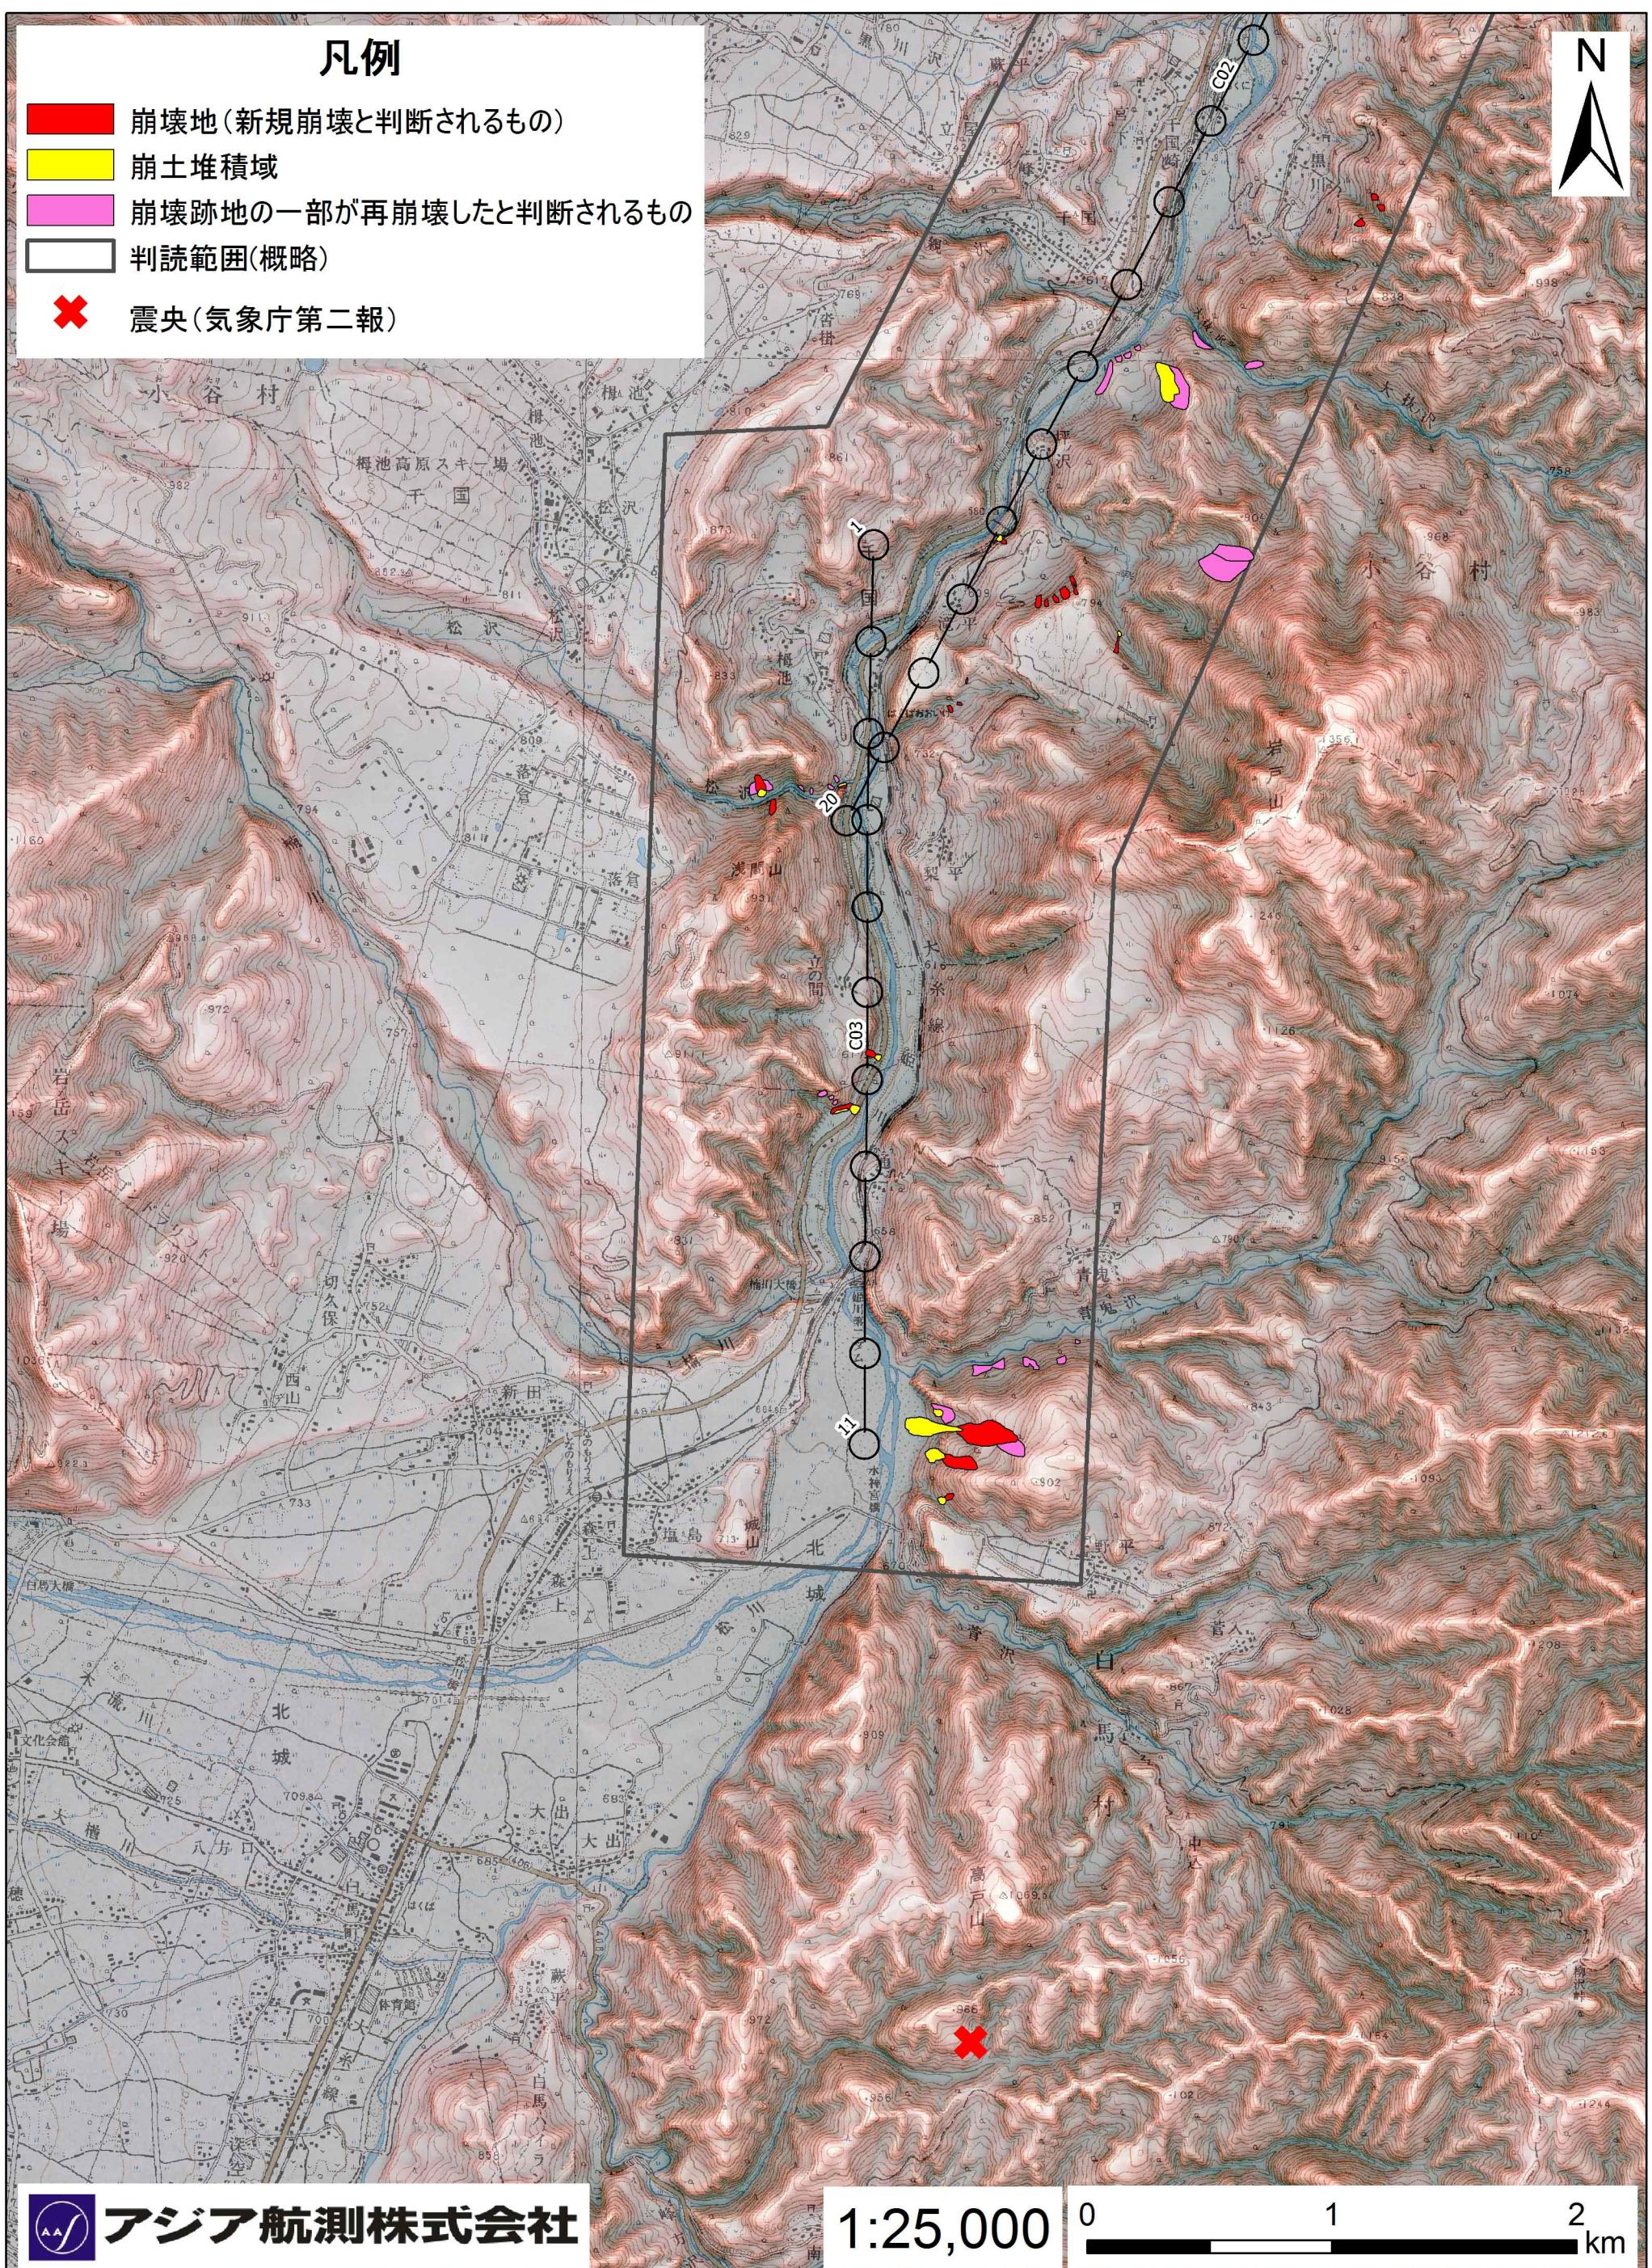
- 崩壊地(新規崩壊と判断されるもの)
- 崩土堆積域
- 崩壊跡地の一部が再崩壊したと判断されるもの
- 判読範囲(概略)
- 震央(気象庁第二報)
