DX時代の治山事業

～UAVレーザデータを活用した調査・計画・設計・施工の事例～

西日本国土保全コンサルタント技術部 小川 豪司・才本 隆司
 森林ソリューション技術部 伊藤 忍・野々山 直人

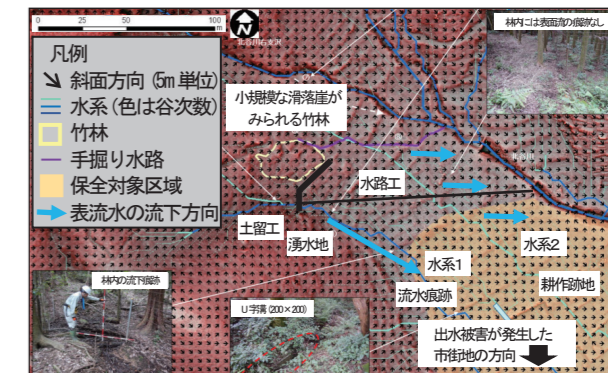
図2 北谷の水の流れの方向と流水痕跡位置ほか

デジタル標高モデル(DEM)から0.5m×0.5mメッシュの斜面方位図と水系図を作成し、水文解析を行いました(図2)。その結果、北谷斜面には斜面西側(図2水系1)とほぼ中央を流下する(同図水系2)2つの水系があることが確認され、耕作跡地における表流水の流下方向は、斜面方向(同図の格子点状の黒い小さな矢印)から西→東方向が卓越することがわかりました。分析結果

の現場確認でも、水系1の近傍に湧水地が、下流部に流下痕跡を把握できました。

このことから、出水は豪雨時に水系1から市街地の方向に流下したものと考えられました。

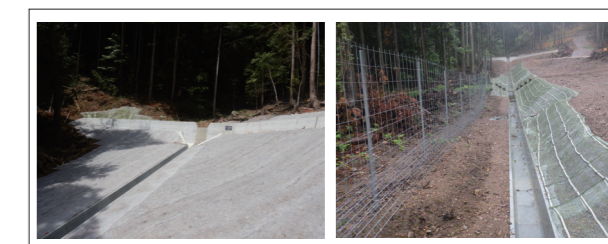
図3 土留工(左)と水路工(右)

微地形解析と水文解析の結果から、不安定化が示唆された斜面の基礎部と水害の発生源である斜面右岸の凹地形出口付近に、土留工を計画することとしました。このほか、丸太筋工、伏工等を計画し、林地復旧を図る計画としました。

また、凹地形出口では、豪雨時に表流水が想定されることから、土留工に水路受を設置し、北谷の流路工まで続く直線の水路工を計画しました。

2021年12月14日から施工が開始され、翌年6月30日に無事完了しました。
