令和6年能登半島で起きた地震と豪雨による海底の変化

ALB計測とROV調査による海底環境の把握

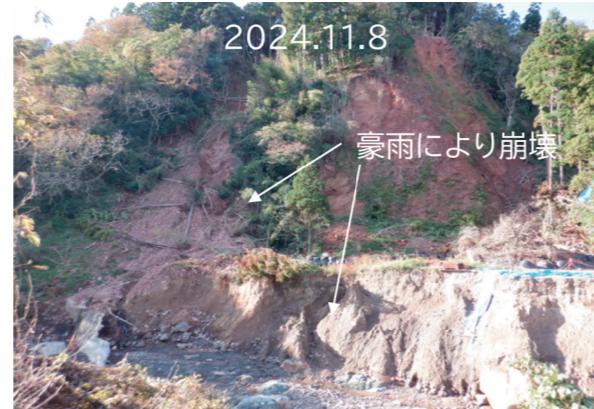
図2 深見川河口左岸の側方侵食と土砂崩壊

さらに、2024年9月下旬には「令和6年9月能登半島豪雨」（以後、能登豪雨とする）が発生して、河川から海岸へ大量の土砂や流木が流出しました（図2、図3）。この土砂流出の影響による海底状況の変化を把握するため、土砂で埋没した輪島市西部の大沢漁港でALB計測を行い、また同市の3地区で遠隔操作型無人潜水機（Remotely

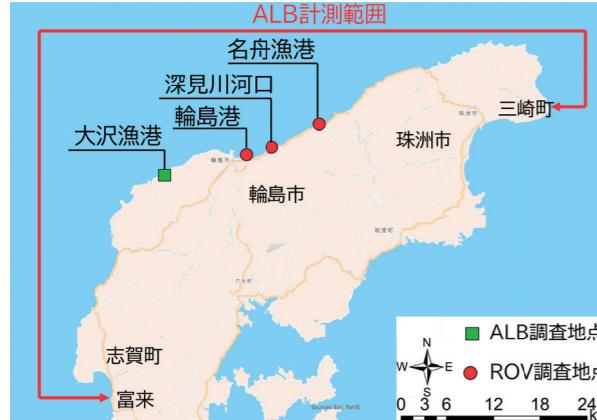
図1 調査位置図

アジア航測は、日本財団と日本水路協会が行う「海の地図プロジェクト」において、2022年10月に図1に示す能登半島の珠洲市三崎町から志賀町富来までの海岸延長約225km、水深約0～20mの浅海域でALB計測（航空レーザ測深）を実施し、海底地形図の整備を進めていました。しかし、2024年1月1日に発生した最大震度7の「令和6年能登半島地震」（以後、能登地震とする）で沿岸の地形が大きく隆起したため、2024年5月に同じ海岸線の水深約35mまでのALB計測を実施しました。

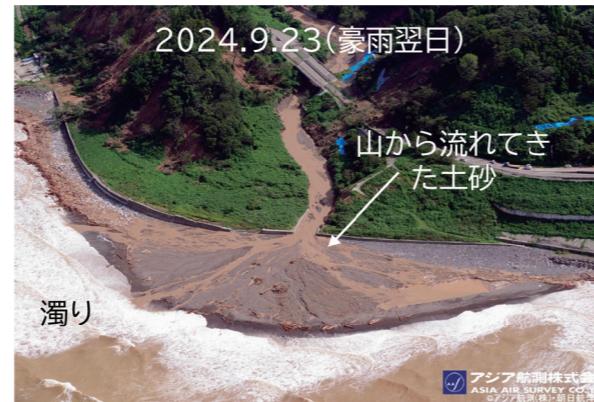
図3 能登豪雨直後の深見川河口

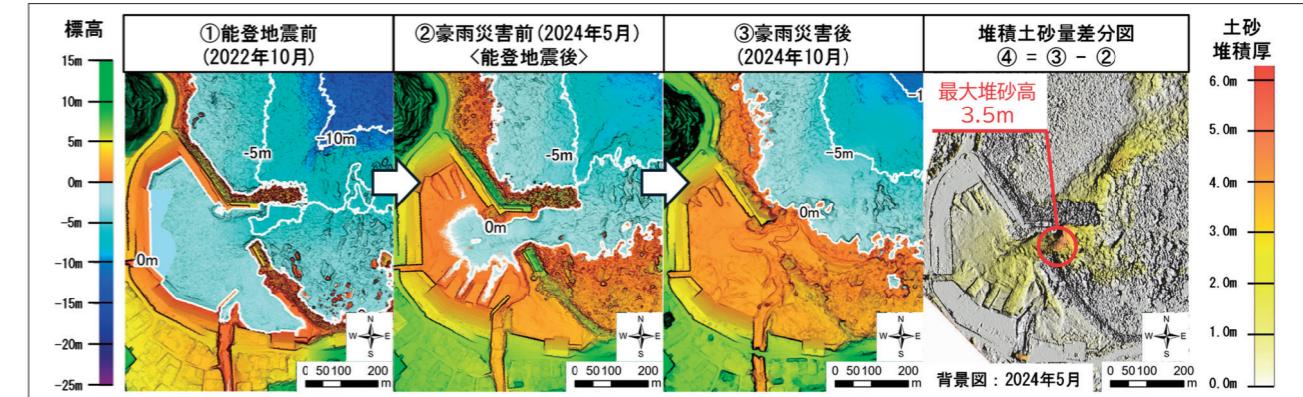
図4に①能登地震前の2022年10月にALB計測した大沢漁港の水深段彩図、②能登地震後の2024年5月にALB計測した水深段彩図、③能登豪雨から約2週間後の2024年10月にALB計測した水深段彩図および④能登豪雨前後の地形差分から作成した堆積土砂量を示します。能登地震前の大沢漁港内の水深は約3mでしたが、能登地震による地盤隆起で漁港内の海底の8割以上が陸

化しました。その後、能登豪雨により漁港内へ流入する小河川から大量の土砂が流下、堆積して、漁港は完全に埋め尽くされたことがALB計測結果の水深段彩図から分かりました。また、差分解析の結果、能登豪雨前後の流下土砂は沖合700m付近まで拡散しており、最大土砂堆積高は約3.5mであることが分かりました。

図4 能登地震前から豪雨災害後までの水深段彩図および土砂流量差分図

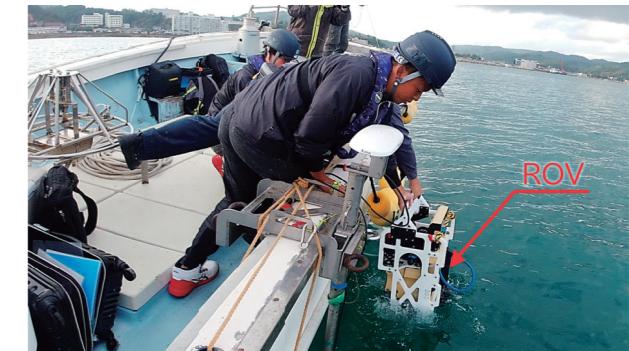
図5 ROV調査状況

ROV調査は、能登豪雨から1か月たった10月末に図1の輪島市内3地区で実施しました。調査はROVを海中に投入して（図5）、前方探知ソナーを用いてROV投下地点から陸側へ150mまでの水中映像を取得しました。輪島港周辺のROV調査の軌跡および水中カメラの画像、採取した海藻、底質状況を図6に示します。

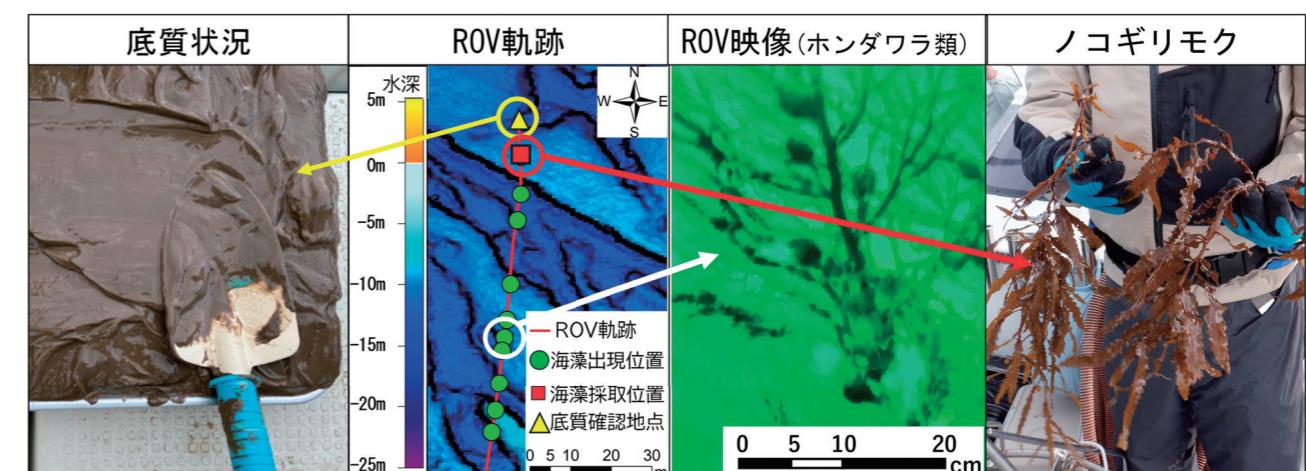
映像には、海底地形の凹部では陸から流出したと思われる厚さ約4cmの泥（シルト）が堆積しており、その下層には砂が見られました。一方、凸部では海藻のホンダワラ類（ノコギリモク）が生育していました。

図6 ROV調査の軌跡およびROV映像による藻場と底質状況
