大分県中津市耶馬溪町の斜面崩壊における緊急対応

航空レーザ計測による地形データと土砂量の迅速な把握

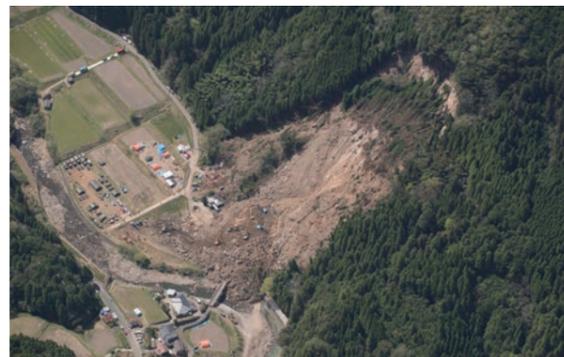
図1 大分県中津市耶馬溪町の斜面崩壊(航空写真)

2018年4月11日の未明に大分県中津市耶馬溪町で大規模な斜面崩壊が発生しました。斜面の下方にあった人家に土砂が押し寄せ、人的被害を伴う災害となりました(図1)。災害発生後の捜索活動が報道されましたが、崩壊した斜面の上部には大きな岩塊等の残留が確認され、再崩壊による二次災害の危険性も考えられました。このようなケースにおいて二次災害を防ぐためには、斜面上方の崩壊地や残存土砂等の状況を迅速に把握することが求められます。

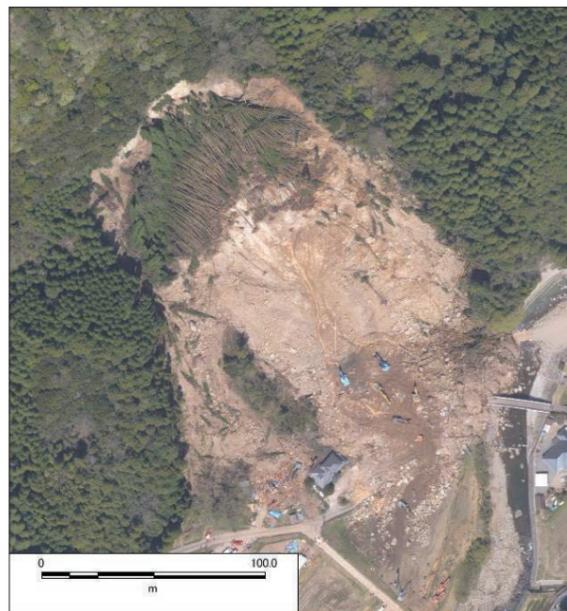
図2 オルソ画像(写真地図)

11日の未明に災害が発生し、当日にアジア航測では緊急会議を行い、航空レーザ計測の実施を決定し、計測機材の準備を行いました。当日の現地は降雨の可能性があったため、計測は翌日の12日に実施しました。計測後すぐにデータ処理を開始し、当日のうちに1mのDEM(1m間隔の地表面の標高データ)、オルソ画像(写真地図)(図

2)、赤色立体地図(図3)を作成しました。これらのデータをもとに平面図(赤色立体地図、写真地図)、縦断面図、横断面図として整理しました。

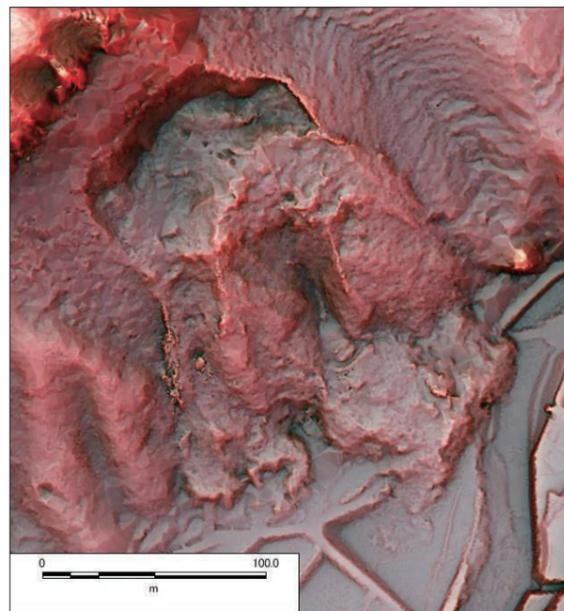
図3 航空レーザ計測成果(赤色立体地図)

航空レーザ計測の実施により、空中写真だけでは判読出来ない、樹木下の崩壊状況や倒れた樹木、堆積した土砂の範囲などが把握できました。崩壊地の土砂量把握は、今後の復旧作業などにおいて不可欠な情報であることから、今回の航空レーザ計測成果である1m間隔のDEMと、国土地理院が公開している5mのDEMを比較することで、崩壊した土砂量と堆積した土砂量の算出を試みました。

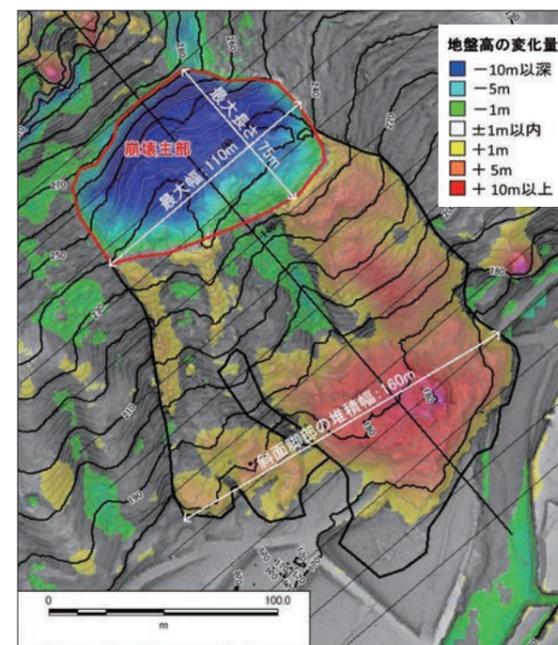
図4 差分解析結果

図4に崩壊前の5mDEMと崩壊後の1mDEMから作成した差分解析図を示します。崩壊の上部で最大20m以上の地盤高の減少(崩壊)が確認され、末端付近で最大10m以上の地盤高の上昇(堆積)が確認できます。この標高差と範囲を集計した結果、崩壊土砂量は6万m³以上と推定されました(表1)。

崩壊主部諸元	
面積	6,100 m ²
最大幅	110 m
最大長さ	75 m
最大深さ	20 m 以上
堆積部諸元	
脚部の堆積幅	160 m
最大厚さ	13 m
推定土砂量※	
生産土砂量	60,000 m ³ 以上
堆積土砂量	60,000 m ³ 以上
