関東地方整備局長 優良業務・優秀技術者表彰 H29渡良瀬川管内砂防設備現況調査業務

砂防設備調査における課題と新たな取り組みについて

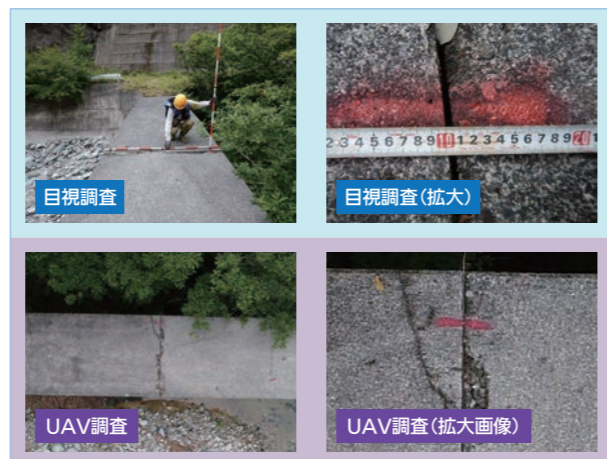
過年度調査では、湛水や地形条件などにより接近困難な施設があり、一部で損傷状況の把握が困難でした。そこで、目視調査可能な設備において、試行的にUAV(無人航空機)を用いた目視外飛行による損傷状況の確認を行い、通常目視点検との比較検証を行いました(図2)。検証の結果、UAVを用いると調査時間を4割程度削減でき(全体写真、損傷写真撮影、動画撮影、三次元データ作成用撮影を含む)、UAVにより撮影した画像を用いても損傷状況の把握は可能と判断されました。一方で、UAVによる調査では「樹木などに覆われた場所はUAVが接近できない」、「狭い谷地形ではGPSの受信不良で飛行が不安定になる」、「バッテリー容量の制限により長時間の飛行ができない」などの課題も確認されました。

図2 目視調査とUAV調査の画像比較例

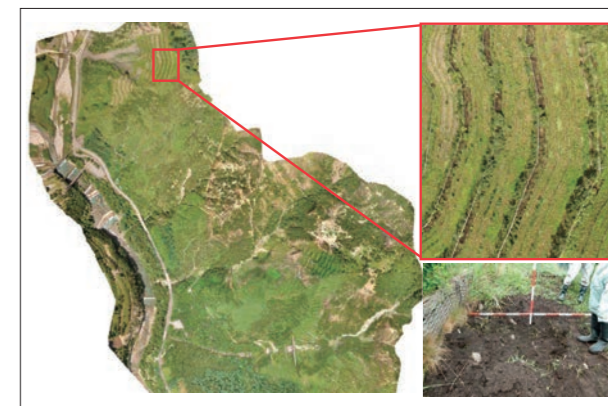
また、山腹工の健全度として植生の生育状況の評価するため、山腹工約40haを対象にUAV(無人航空機)を用いた写真撮影を行いました。作成したオルソ画像から植生の被覆率や枯死状況を判読し、山腹工整備による機能(植生の回復状況)を評価しました。また、オルソ画像を活用することにより、広範囲に整備された山腹工の損傷状況やイノシシなどによる植樹の被害状況を把握することができました(図4)。

図4 山腹工オルソ画像および被害状況

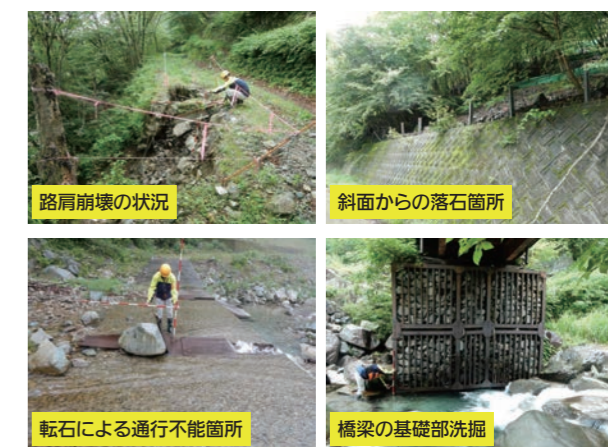
本調査により路肩崩壊や落石、橋梁基礎部の洗掘など多くの損傷が確認されました(図6)。このため、アクセス道路の維持管理が重要となる路線を健全度評価により選定し、対策の必要性が高い路線を抽出しました。

図6 アクセス道路の損傷状況
