河川分野におけるUAVレーザ計測の試行について

淀川河川事務所での事例を踏まえて

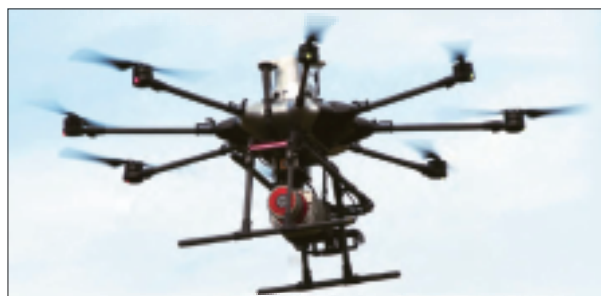
図1 本業務に用いたUAVレーザ機材の外観

本報告で用いた機体は、株式会社スカイマティクス製の全幅約 2m、機体重量 13 kg、最高速度 60km/h の性能を持つ機材です（図 1）。

弊社では UAV の安全運航を追求するため、8 枚のプロペラを有する機体を選定しました。また機体の位置と姿勢を制御するための GNSS/IMU 装置は、通常 1 セットのところを 3 セット搭載させることで、暴走や墜落などの非常事態に備えています。
