# UAVレーザの精度検証

## 斜面の条件と計測精度の関係

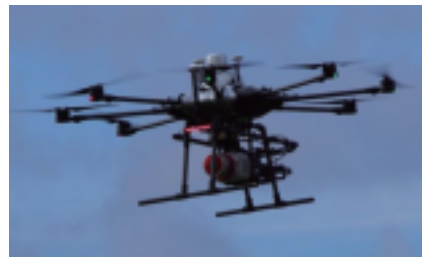
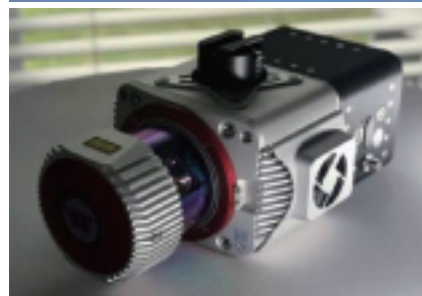
レーザ計測に用いた機材を図 1 および表 1 に示します。レーザスキャナは、国内では最高峰の性能を有する RIEGL Laser Measurement Systems 社製の VUX-1 を搭載しています。機体は Skymatics 社製 X-F1 を採用しました。X-F1 はロータ 8 枚、ロータ間距離が約 1600mm の大型機であり、最長で 20 分間の飛行が可能です。

図1 レーザ計測機材：X-F1 (上) およびVUX-1 (下)

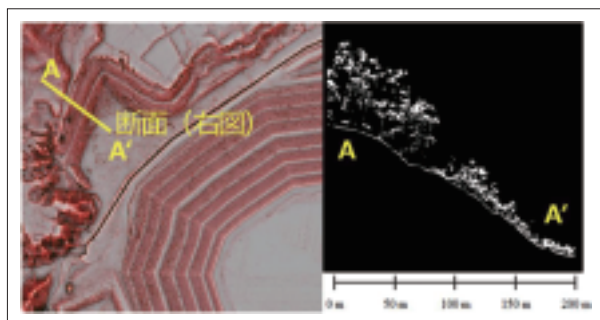
上記の精度検証点は樹木の被覆のない場所で行いましたが、樹木下の斜面においても、レーザが到達し地形形状を把握できることを確認しました(図6)。

図6 UAVレーザによる地形表現図と点群断面図
