西日本豪雨災害における緊急の土砂災害対応

アジア航測の災害対応事例

キーワード：大規模災害, 航空レーザ計測, 差分解析, 流出土砂量, 概略設計

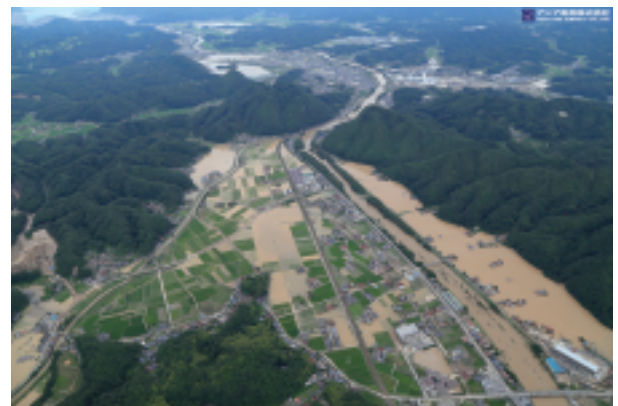
図1 斜め写真（広島県三原市本郷町付近、2018年7月8日撮影）

アジア航測では、2018 年 7 月 7 日より被災箇所情報を収集し、7 月 8 日～15 日にかけて航空機を用いて斜め写真撮影を行いました（図 1）。その後、航空レーザ計測を同年 7 月 15 日～24 日にかけて、主に広島県南部において行い、計測後、1m メッシュの DEM（地表面を等間隔に区切り、それぞれの正方形の中心点に内挿補完で標高値を持たせたもの）、赤色立体地図、およびオルソ画像を作成しました。作成した写真とデータはいち早く広島県へ提出し、関係機関への提供も行われました。

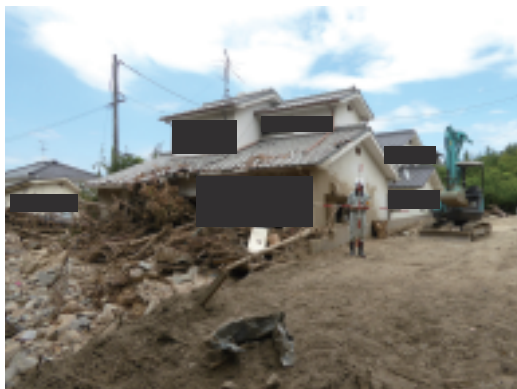
図3 現地における被害状況の確認調査

被災地の被害状況把握のため、災害状況調査を実施しました（図3）。関東、中部、西日本、九州の生産拠点から計15名が広島に集合し、5班体制で現地調査を行いました。

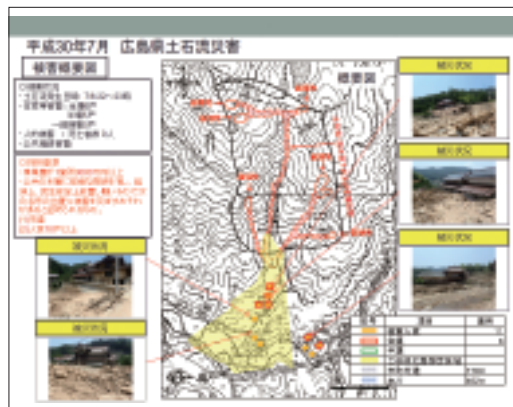
図4 災害報告書（抜粋）

現地では被災状況・保全対象・周辺構造物及び土地利用・氾濫状況・災害発生時刻・気象状況等を調査し、災害報告書としてとりまとめました（図4）。

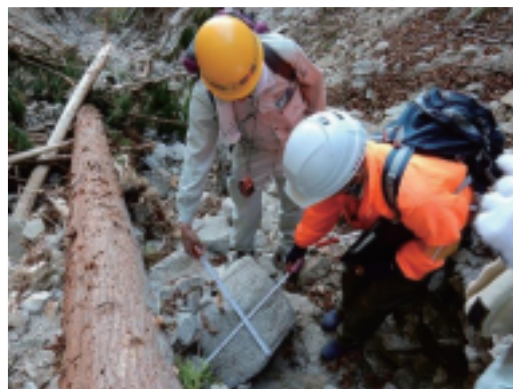
図6 不安定土砂の調査状況

土石流が発生した溪流では、溪流内に今後も流出する可能性の高い不安定土砂が残存します（図5）。これら不安定土砂の下流への流出を防ぐため、その量を把握し、それらを捕捉するハード対策として砂防堰堤を設置する必要があります。溪流の現地調査結果（図6）をもとに、最適な堰堤位置・規模を検討しました。また、対象施設について配置計画図等を作成（図7）し、概略数量計算・概略事業費を算出しました。

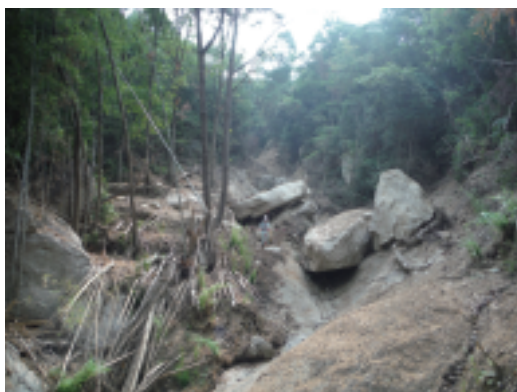
図5 溪流内に残存する不安定土砂
