# 護岸の災害復旧工事へのALB活用

被災した沿岸部護岸のALBによる詳細な地形測量

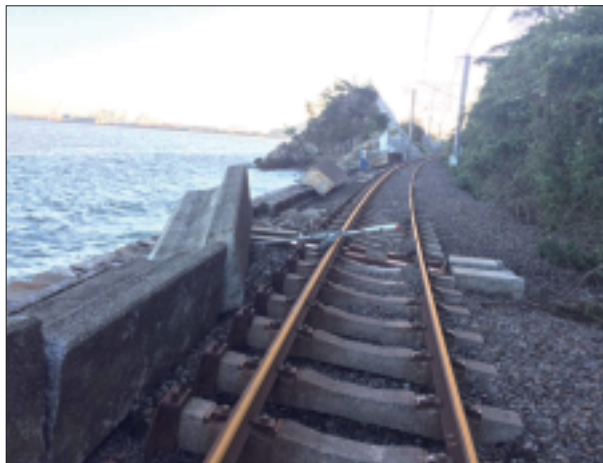
図1 現地被災状況

平成29年9月17日、四国に上陸した台風18号により、四国旅客鉄道（以下JR四国）管内の予讃線海岸寺～詫間区間の海岸護岸が被災し、列車の運行に支障をきたしました。JR四国ではただちに応急対策を実施し、同月21日始発列車から運転を再開し、復旧工事を進めています。被災した線路際護岸は海に面しているため、復旧工事に必要な工事ヤードは海上に設ける必要があります。工事にあたっては、ヤード計画および工事計画、設計のために現地の詳細地形を把握する必要がありました。本業務ではこれらの要望に応えるため、ALB（測深レーザ）計測により現地測量を行い、地形図、赤色立体地図、オルソ画像、縦横断図を作成しました。

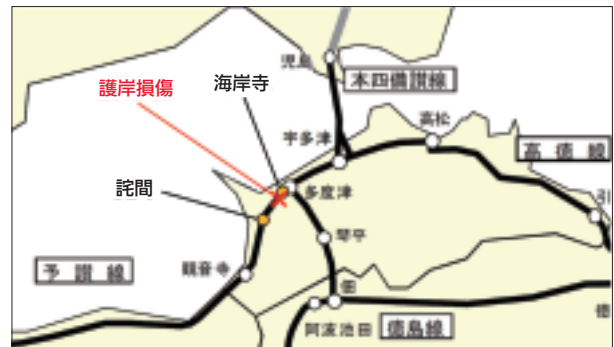
図2 計測対象箇所

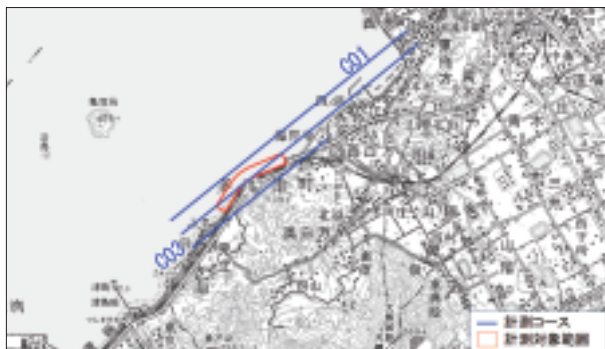
図4 計測コース図

確保する必要があり、線路内での作業をできる限り減らす必要がありました。そこで本業務では現地に立ち入ることなく高精度に海底・地上部の地形を測量することができ、現地作業の削減が可能なALB測量を行いました。計測コースおよび主な計測諸元は図4、表1のとおりです。

項目	設定値
飛行速度	90km/h
対地高度	600m
サイドラップ率	50%
計測密度 (1m <sup>2</sup> 当り)	水域：2点、陸域：27点
デジタルカメラ 地上解像度	6 cm /pix 以下
