UAVで見た令和元年東日本台風災害

土砂災害状況調査へのUAVの活用

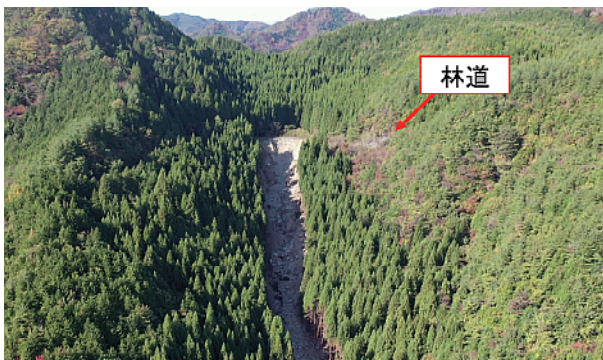
図2 土石流の源頭部

土石流の源頭部には林道があり（図2）、この土石流は

林道部分に集まった表流水と、それによる落水浸食を原因のひとつとして発生したことを推定できました。また、土石流の流下域には、袖部分が破壊された治山谷止工が複数確認できました（図3）。下流堆積域には、袖部のコンクリート塊が散在しており、土石流によって下流へ押し流されたことが分かります。

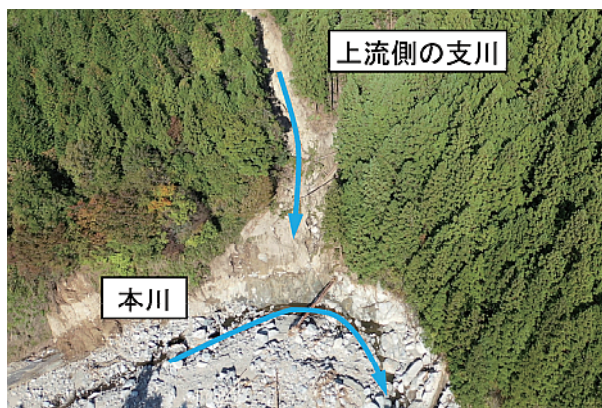
図5 本川上流部の土砂・流木流出の状況

また、五福谷川本川の渓岸浸食により道路が寸断されて立ち入り調査ができなかった本川上流側や、隣接溪流の状況についてUAVを用いて確認したところ、五福谷川本川上流の複数の支流からの本川河道内への土砂・流木の流出を確認できました（図5）。このことから、本川上流から供給された流木が橋を閉塞させ、土砂・洪水氾濫を引き起こしたことが考えられます。
