中小河川を対象とした堤防変状箇所抽出の試み

堤防変状抽出のためのMMS計測の工夫

キーワード : MMS, 堤防変状, 河川管理, 中小河川, 三次元点群

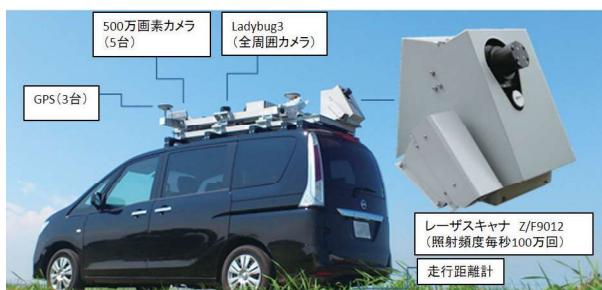
図1 使用した車両と諸元

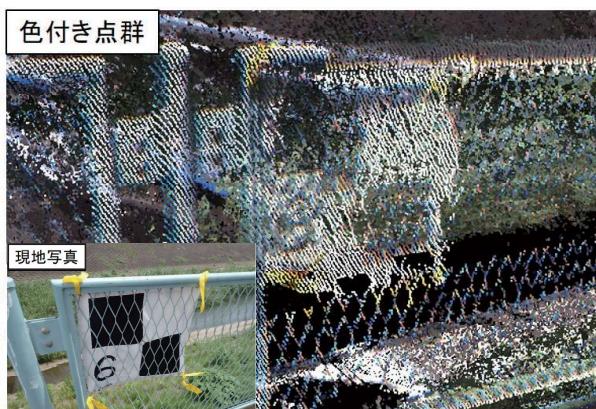
図3 地面に対して垂直に設置した調整用基準点

しかし単純に右岸と左岸より取得したデータを重ねあわせて河川堤防の三次元点群データを作成しただけでは、データを重ね合わせる際に標高差のズレが生じる課題がありました。そこで通常は道路面に水平に配置する調整用基準点を、今回手法ではフェンス等に垂直に設置することで両岸からデータの調整が可能となり、標高差のズレを防止しました（図 3）。
