IoT機器を活用した海岸侵食把握の試行

海岸礫の挙動を遠隔かつリアルタイムで把握

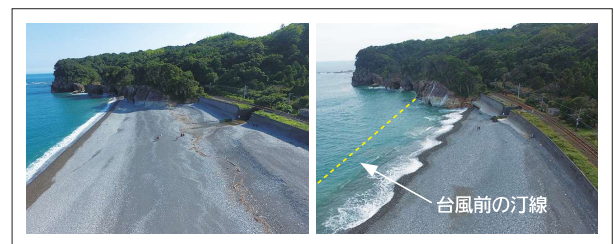
図1 台風襲来前（左）と後（右）の海岸侵食状況

太平洋の沿岸域にある礫浜において、近年、巨大台風の影響にともなう高波により、海岸を構成する礫が大量に移動して、一時的に消失する現象が発生しました。当該区間では、鉄道護岸の矢板および支持地盤が露出した状況になりました（図1）。

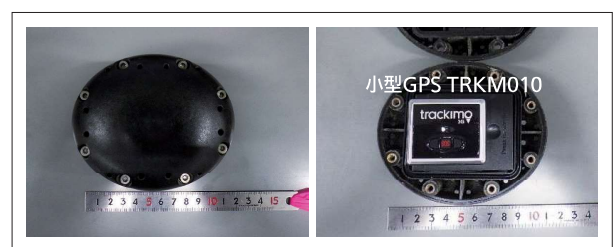
図2 制作した模擬礫（左）と使用した小型GPS（右）

そこで本調査では、①スマートフォンを使って遠隔でも位置情報が取得できる、②リアルタイムに移動経路が把握可能、③履歴が記録できる、④小型かつ安価との条件を念頭に機器の比較検討を行い、これら条件を満たしたTrackimo社の小型GPS「TRKM010」を選定して、模擬礫を試作しました（図2）。

試作前に神奈川県で海岸でテストをして課題を整理した後、耐久性、防水性に優れ荒天時にも動作可能なことを確認し、また、現地の礫と似たものにするため、色は黒とし、大きさ、重量は現地の大礫（10cm～15cm、700g）と同等のものとししました（図3）。なお、使用し

た素材は破損を防ぐため、ガラス繊維を含む強化プラスチックを採用しました。
