「平成26年8月豪雨」により広島県広島市で発生した土砂災害への対応について

迅速な空間情報・防災コンサルタントサービスの提供

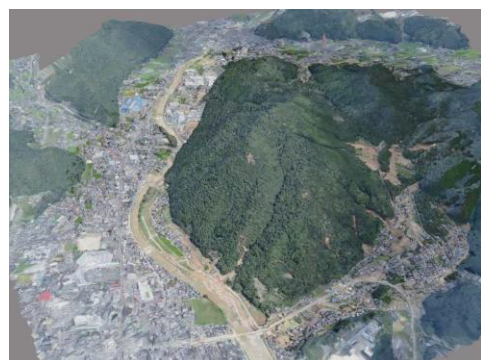
図1 斜め空中写真より作成した三次元地形モデル

空中写真撮影では、広域の災害発生状況を迅速に把握するため、斜め撮影およびDMCによる垂直写真撮影を行いました。ただし、現地では天候が不安定な状態が続いたため、斜め撮影を優先し、災害状況の把握および情報提供を行いました。また、撮影した斜め空中写真および垂直写真から、三次元地形モデルを作成し、災害情報の把握に活用しました（図1）。

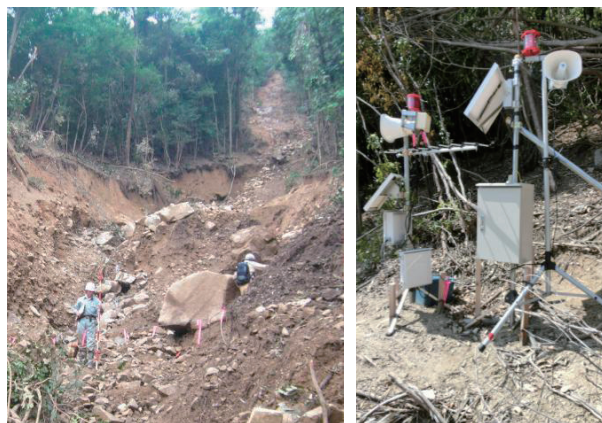
図3 土石流監視警報装置の設置状況

8月20日に安佐南区で発生した土砂災害により溪流に堆積した不安定土砂と拡大崩壊による土石流の発生を監視するため、アジア航測では6溪流を対象に土石流ワイヤーセンサーおよび土石流監視警報装置の設置検討および機器設置を行いました(図3)。機器設置にあたっては、現地調査により土砂流出・堆積状況を把握し、最適なワイヤーセンサーの設置位置を決定しました。監視警報装置は、保全対象の位置およびサイレンの視聴範囲を考慮して8台設置(後に2台追加)しました。

なお、災害現場では行方不明者の捜索等も行われていることから、できるだけ早急な設置が必要な状況でした。このため、設置作業は、災害発生から6日後の8月26日に完了させました。
