# 海岸保全施設のアセットマネジメントと 海岸林再生

継続的な保守管理を容易にする電子台帳作成の提案

九州コンサルタント部 知名 勇・鈴木 淳司  
経営管理本部 よしかわ ともひこ 吉川 智彦

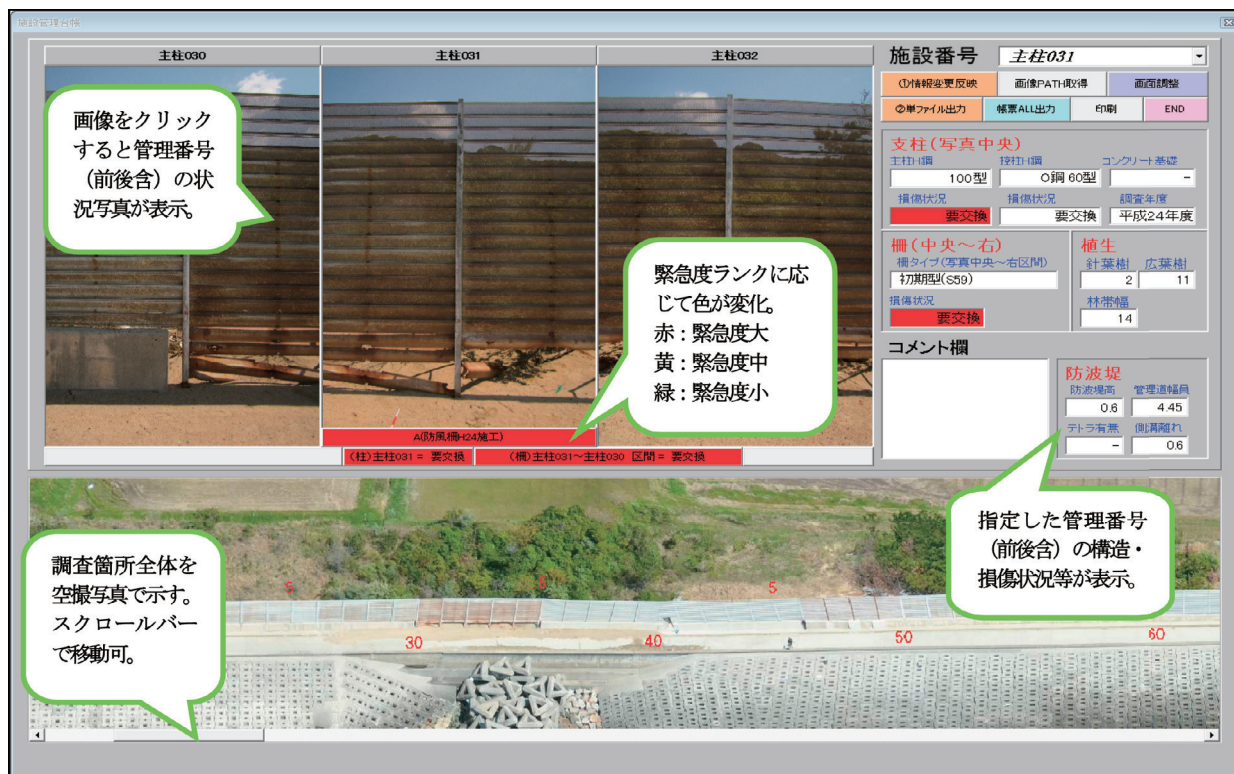
図4 施設点検結果の電子台帳

施設の保守管理を継続的に支援するツールとして、施設の規格・構造に画像と損傷状況の評価を加えた電子台帳を作成しました。具体的には、支柱を基準として、支柱・控柱・柵の構造および形式、損傷状況、現況写真、海岸林の林帯幅などの情報を、汎用性のある表計算ソフトに

格納し、Visual Basic マクロを用いて情報表示できる電子台帳を作成しました。この電子台帳は、情報の閲覧と更新が容易にできる機能性を重視し、加えて索引図として空撮で得た鳥瞰全体写真を表示することで、臨場感ある保守管理ツールに仕上げました（図4）。
