路面性状調査専用車両の紹介と活用事例

光切断方式を用いた精度向上と活用の高度化

キーワード 路面性状調査、施設点検、インフラメンテナンス

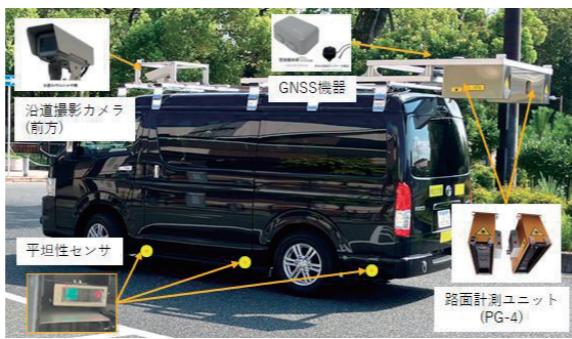
図1 GeoMasterNEO® 9 (外観)

平成 26 年度（2014 年度）に道路法の改正によって 5 年周期の舗装の定期点検が義務付けられ、令和 6 年度（2024 年度）から 3 巡目に入りました。これまでの定期点検では点検結果のばらつきが課題となっています。また、今後は蓄積された点検成果の効果的な活用や予防保全への転換が求められています。そのためには、点検結果のデジタル化と活用が重要です。このような背景を踏まえ、アジア航測では図 1 に示す GeoMasterNEO® 9（以降、MMS 9 号機と称す）を導入しました。本稿では、MMS 9 号機の概要と活用事例を紹介します。

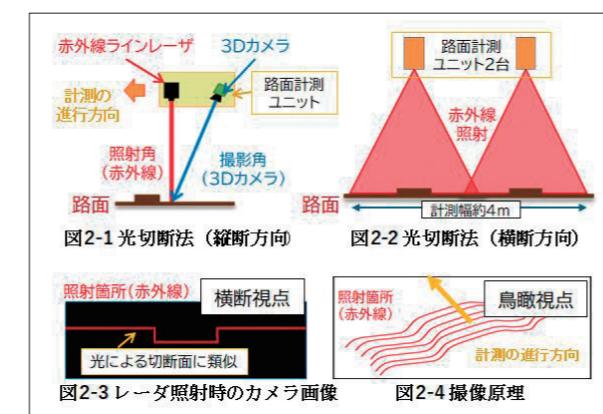
図2-1～図2-4 光切断方式について

路面計測ユニット (PG-4) は赤外線のラインレーザと 3D カメラの構成です。光切断方式はラインレーザを路面に照射し、路面の変状を切断面のように 3D カメラで撮影します。まず路面に対してレーザを垂直に、カメラは傾けて配置します（図 2-1）。機材を背面から見た配置は、図 2-2 のとおりです。ユニットから路面にレーザを照射すると、カメラは照射箇所を捉え図 2-3 のような結果となります。この撮影を連続的に行い、その連続画像から「高さ画像」を生成します（図 2-4）。また、レーザの反射強度も得られるため、路面標示などの路面の特徴を捉えられる輝度画像も取得可能です。

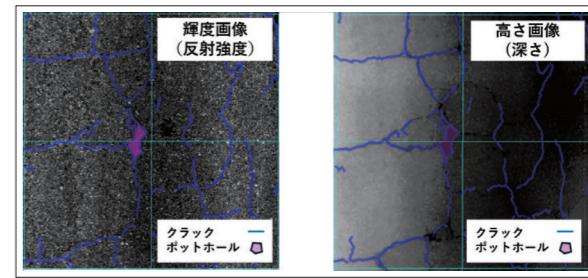
図3 輝度画像（左）・高さ画像（右）

MMS 9 号機は点群計測機能を持たない代わりに、光切断方式で高さ画像を取得できます。従来の輝度画像（グレースケール画像）では判別が難しかった表層の亀裂や亀甲割れも、高さ画像によって深さのある亀裂として可視化できるため、より正確な検出が可能です。このような自動判読機能のおかげで、従来の目視や輝度画像に依存した判定と比べて、ばらつきの少ない定量的な評価が可能となります。

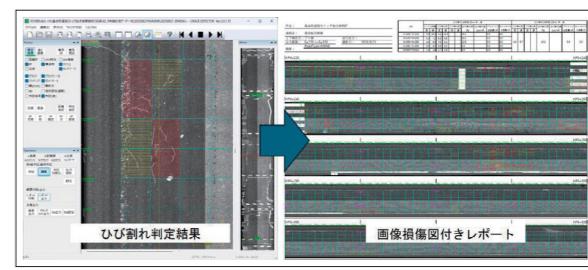
図4 路面性状調査結果出力

路面性状解析で得た解析結果（ひび割れ、わだち掘れ、平坦性、IRI）を国道の標準的な様式（舗装点検要領 H29 年 3 月版^{※1}）で出力できるほか、地方自治体で事実上の標準となっている様式（総点検実施要領【舗装編】^{※2}）や路面の画像と亀裂を重畳させた「画像損傷図付きレポート」で出力が可能です。また、今後の更新や各要領をベースにした独自様式に対しても必要な解析結果のデータ（CSV）を出力可能です。

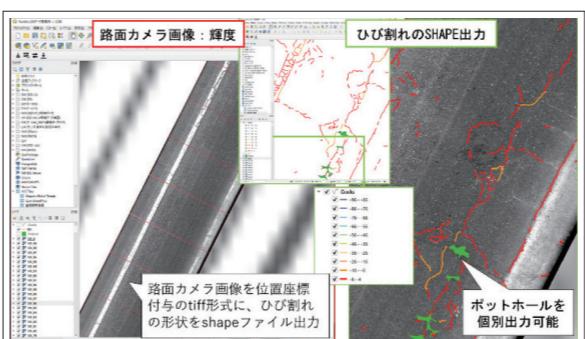
図5 GISへの搭載および地図関連機能

計測したデータをより高度に活用することが可能です。地理情報としての活用では路面画像（高さ画像、輝度画像）や前方画像を座標情報付きで出力し、地図上に重複表示できます。また、ひび割れの形状も GIS に取り込むことができ、色分け表示で損傷程度を分かりやすく表現できます。図 5 のように、地図と画像を一体化して確認できるため、管理者は路面の状況を直感的に理解し、関係者と効率よく情報を共有できます。

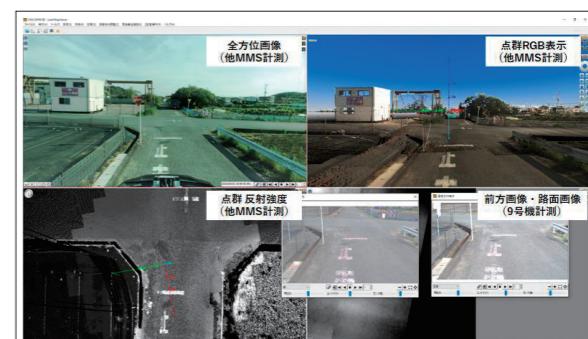
図6 三次元点群ビューワへの搭載機能

MMS 9 号機で取得した走行軌跡や前方画像、そして路面画像をアジア航測製の三次元点群ビューワ「LaserMapView」に取り込むことも可能です。対象区間ににおいて三次元計測可能な MMS で取得したデータとの連携表示ができるため、ビューワ上で簡単な計測を行い、机上で現場の状況を把握することができます（図 6）。これにより、道路状態の把握が容易に行えるため、関係者への説明や打合せの場面でも活用できます。
