# 航空レーザ測深ならびに深淺測量による河床地形の把握

神通川の河口部を事例として

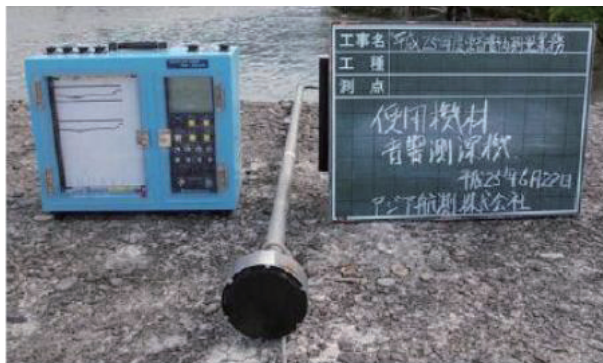
図1 シングルビーム測深機材（音響測深機）

深淺測量に用いられる機材は、シングルビーム測深とスワス式測深に区分されます。シングルビーム測深機材は、通常の定期縦横断測量作業に用いられるもので、一般的に「音響測深機」と呼ばれています（図1）。一方、スワス式測深機材は、インターフェロメトリー方式（干渉法）で測深幅が170°と水際まで計測できる「C3D」という機材を利用しました（図2）。

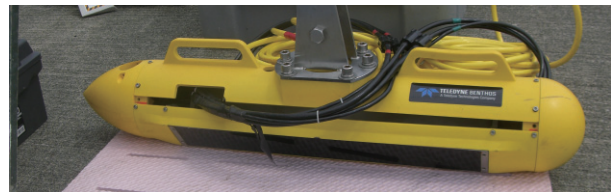
図2 スワス式測深機材（C3D）

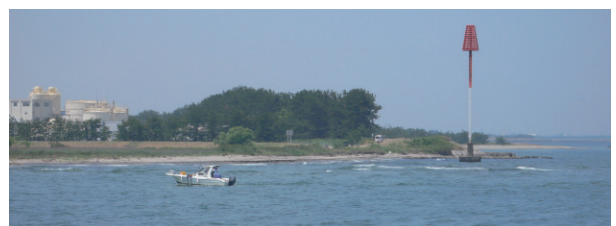
図4 作業対象範囲の現地状況（神通川河口部）

深淺測量した結果、現地の状況（図4）や作業の容易性、安全性の確保、未測域の発生などの面から、下記に示すような課題が生じました。

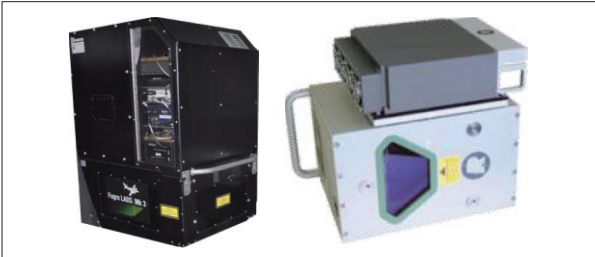
システム	メーカー	測深性能	測深頻度	機材重量
LADS mk3	Fugro LADS	2.5	1.5kHz	233kg
VQ-820-G	RIEGL	1.0	149kHz	30kg

※測深性能は透明度との比率で表示

図5 航空レーザ測深機材（左：LADS mk3 右：VQ-820-G）

なお測深に使用した機材は図5に示すとおりです。

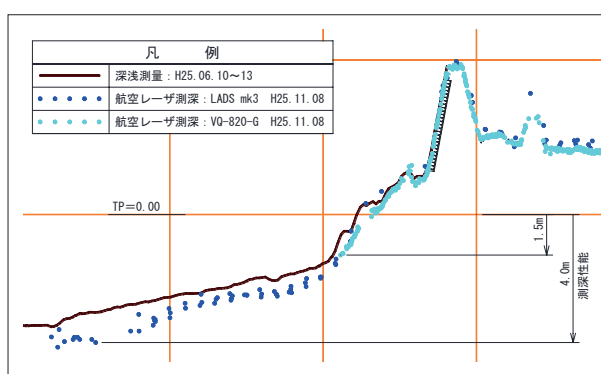
図7 重ね合わせ横断面図による測深性能の確認

航空レーザ測深（ALB）機材の測深性を確認するため、重ね合わせ横断面図を作成しました（図7）。その結果、VQ-820-Gの機材では概ね水深1.5m、LADS mk3の機材では概ね4mまでの測深性能を確認しました。
