# LiveViewerを用いた画像判読点検による道路のり面工点検について

道路ストック総点検の効率化、省力化を目指して

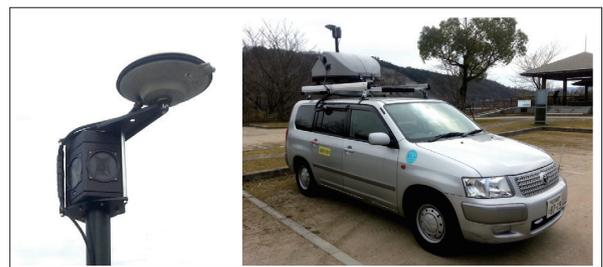
車載型レーザ計測システム「GeoMaster NEO<sup>®</sup>」は、レーザスキャナ2台、全方位カメラ1台およびGNSS/IMU・オドメータを搭載し、移動しながら高精度の三次元レーザ点群、および全方位画像を取得できます（図1）。本業務では、道路のり面工の一次点検として、全方位画像のみを取得しました。

図1 全方位カメラ（左）と計測車両（右）

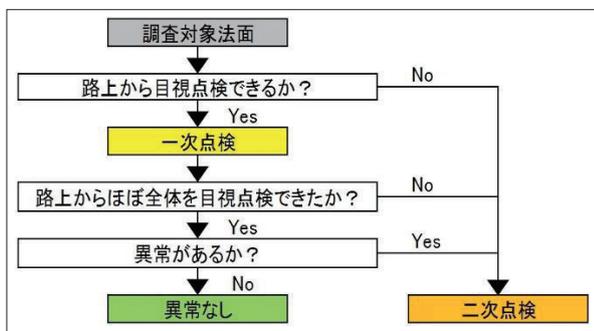
点検方法は、事故につながる恐れのある顕著な変状や異常を、路上からの目視点検により抽出する一次点検、近接目視や打音点検等を実施する二次点検などがありま

す（図2）。本業務は県道のり面工を対象（表1）に、点検を効率的かつ迅速にできる事に留意し、車載型レーザ計測システムの全方位画像の判読を導入しました。

図2 一次点検判定フロー

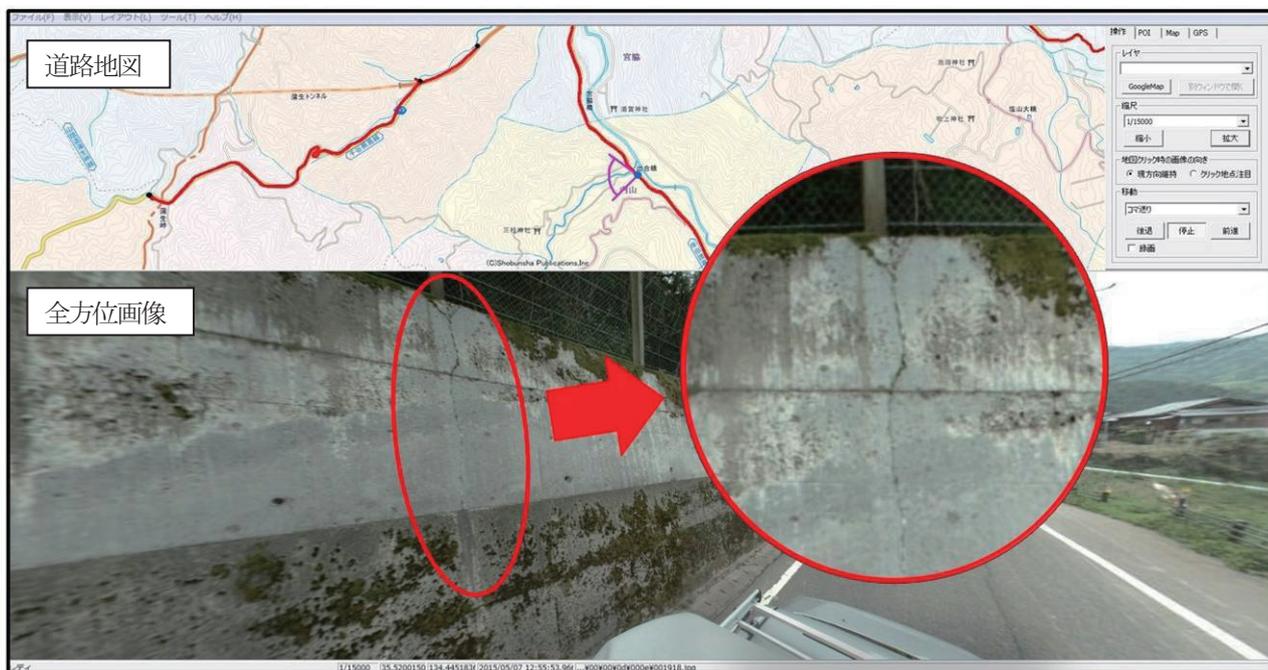
アジア航測が開発した全方位画像閲覧ビューワであるLiveViewerを用いて画像判読により点検しました。LiveViewerはコマ送りの画像と道路地図が連動し、膨大な量の対象構造物をPC上で効率的に点検できる利点があります。画像判読点検では、のり面高5m未満の場合、ひびわれ幅1mm程度であれば判読することができ、総点検実施要領(マニュアル)を満たす成果が得られました(図3)。ただし死角により画像判読が困難なケースが生じ、今後の課題となりました。判読の結果、要緊急対策箇所をAA判定、要対策箇所をA判定、要二次点検箇所をS判定、対策不要箇所をC判定としました(表2)。

図3 LiveViewerによる画像判読点検
