# 国土交通省関東地方整備局高崎河川国道事務所長 優良業務表彰・優秀技術者表彰 H28鳥・神流川水辺現地調査(河川環境基図作成)業務

神流川における掘削路開削による洪水攪乱の誘発と礫河原の再生

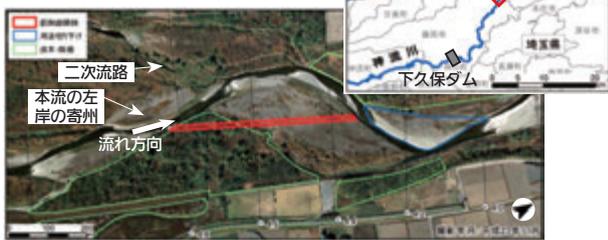
図2 平成25年度河道整備工事箇所

平成25年度河道整備工事では、4.0k～5.0kの範囲において、掘削路開削、河道切り

下げ、伐木・除根が実施され(図2)、掘削路は本流の延長上に設置されました(表1、図3)。

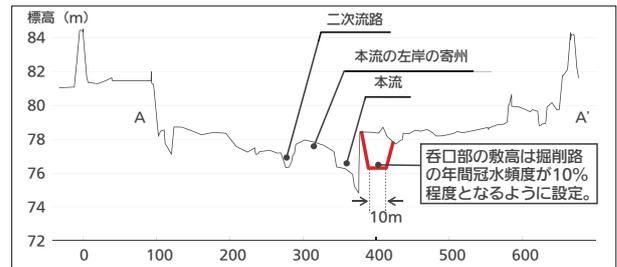
図3 掘削路呑口の横断面

延長	459m
河床幅	10m
勾配	1/200

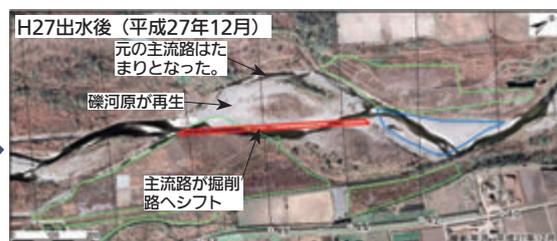
図4 平成25年度工事後と平成27年9月台風18号後の河道状況

出水後は主流路が掘削路へシフトし、主流路であった滞筋は河道に土砂が堆積し、礫河原およびたまりが形成されました(図4)。

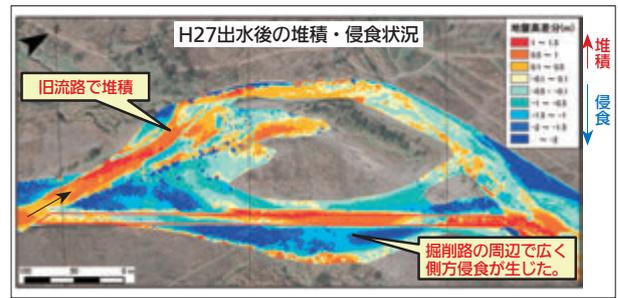
図5 平成27年9月出水後の土砂の堆積と侵食状況

平成 27 年 9 月の出水を経てどのように堆積・侵食したかを把握するため、SfM により出水前後の UAV 画像から DSM を作成し、標高の差分図を作成しました(図 5)。

掘削路の周辺 20 ~ 30m の範囲で洪水攪乱による土砂の侵食が見られました。掘削路右岸側の侵食作用が大きいことから、今後は出水により掘削路右岸側の樹林が流失し、樹林化が抑制されることが期待され、一方で旧流路は堆積傾向にあるため、今後は水域の縮小とともに、植生遷移の進行が予想されました。

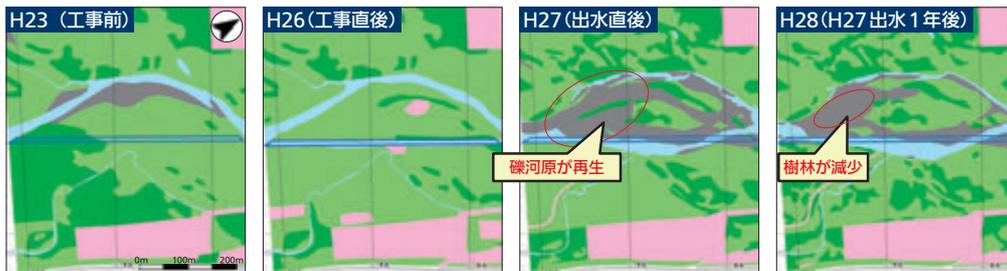
図6 掘削路区間の植生経年変化

洪水攪乱による植生の変化を把握するため、掘削路区間において、平成 26 年、平成 27 年、平成 28 年に撮影した UAV 画像を用いて植生判読を行い、植生図(図 6)を作成しました。

平成 27 年の台風 18 号の洪水攪乱により掘削路周辺では礫河原が再生し、自然裸地の面積が 3ha 増加しました。

平成 28 年の中規模出水(最大流量 417m<sup>3</sup>/s) 時にも樹林が流失し、攪乱による樹林化抑制効果が確認されました。

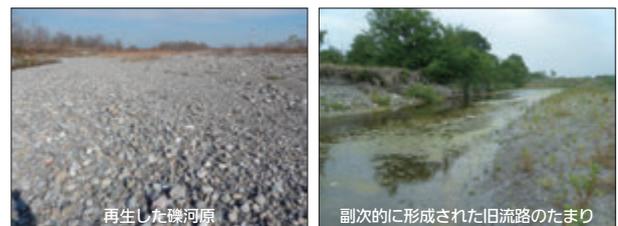
図7 再生した礫河原と旧流路のたまりの状況

再生した礫河原(図 7)ではカワラバッタ(図 8)をはじめとした礫河原性の昆虫が多数確認され(表 2)、再生した礫河原の方が対照区の草地よりも種数、個体数ともに多かったことから、礫河原の再生により礫河原性の昆虫が増加したことが推測されました。

副次的には、たまりとなった旧流路(図 7)の水際には、環境省レッドリストに選定(準絶滅危惧)されているキベリマメゲンゴロウ(図 8)などの希少昆虫が確認されるなど、新たな水辺のハビタットが創出されました。
