# 国土交通省中部地方整備局長 優良業務表彰・優良業務技術者表彰 平成25年度天竜川水系深層崩壊検討業務

深層崩壊の発生実績をふまえた災害シナリオの検討

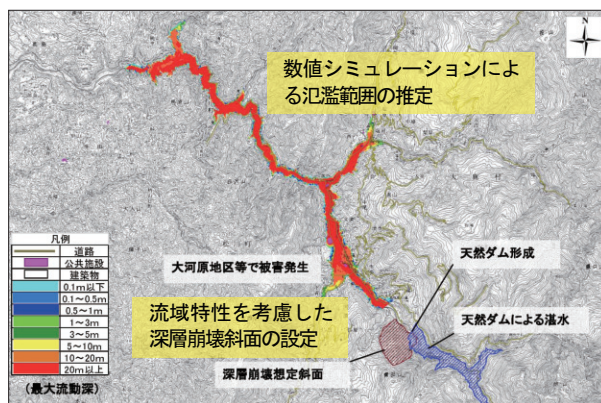
本業務で作成した災害シナリオは、深層崩壊の規模や発生場所、発生するタイミング、発生後の土砂移動形態(天然ダム型・土石流型)などを、具体的な数値で示しました。また、深層崩壊が発生する危険性が高い箇所数値シミュレーションを実施し、氾濫範囲図を挿入するなど、被災状況を視覚的にわかりやすく示すための工夫を行いました。

図1 災害シナリオの作成例の一部(小渋川流域)
